14.08.2022

חוות דעת מומחה

הנדון: עזרא סופר 11 דירה 4, הרצליה

אני הח"מ ביקרתי בתאריך 10.08.2022 עפ"י בקשה ב- [REDACTED] - עזרא סופר 11 דירה 4, הרצליה. מטרת הביקור הינה מתן חוות דעת הנדסית בעניין ליקויים בנכס הנדון.

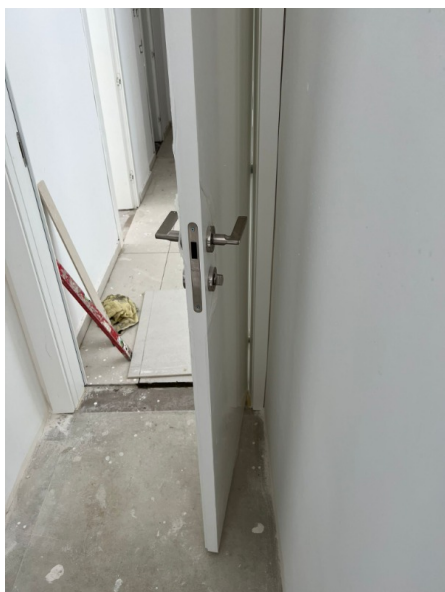
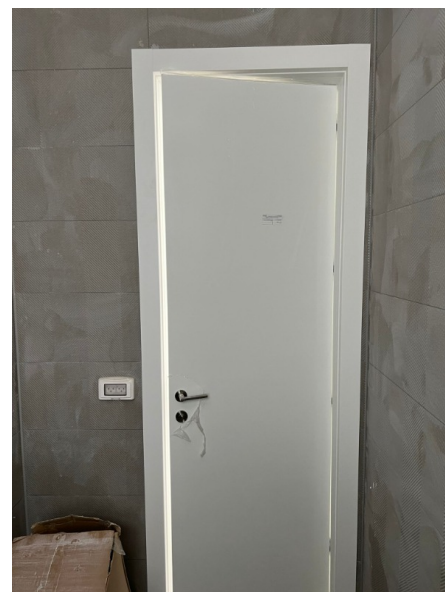
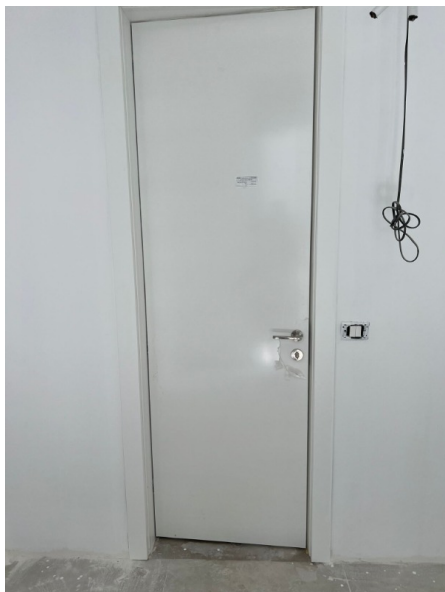
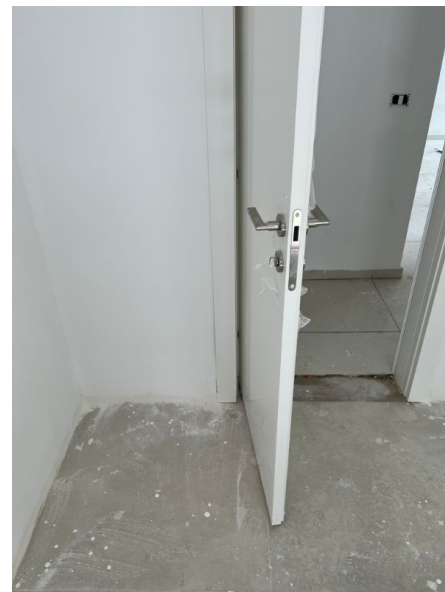
כללי בדירה

דלתות עץ ומתכת - יש לבצע הכנות אחרונות לפני מסירת הדירה.

העבודות טרם הושלמו בנכס ויתכנו פגמים נוספים.

בעת ביקורי דלתות פנים עטופות בניילון.

יש להיות במעקב בעת המסירה הסופית של הנכס ולאחר הניקוי הסופי של הדלתות.

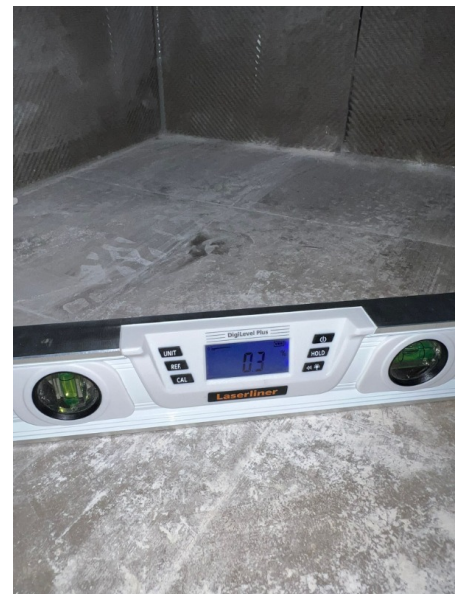
חדר רחצה הורים

שיפוע לקוי במקלחון בחדר הרחצה.

פחות מ-1% המינימאליים הנדרשים.

בניגוד לת"י 1205.3.

תיקון: במצב הקיים זרימת מים לפתח הניקוז תהיה לקויה. יש לפרק אריח קרמיקה ברצפת קרקעית הטוש / להנמיד

מפלס מכסה של מחסום רצפה / ולהרכיב שנית בשיפוע הנדרש.

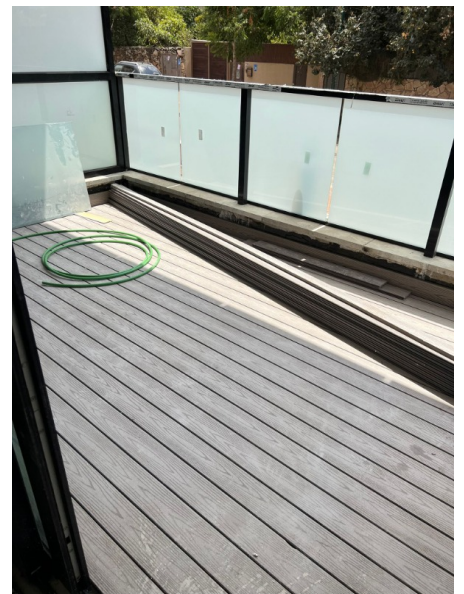
מרפסת

במרפסת בוצע חיפוי דק כך שלא ניתן לבדוק את הריצוף מתחתיו ואת השיפוע.

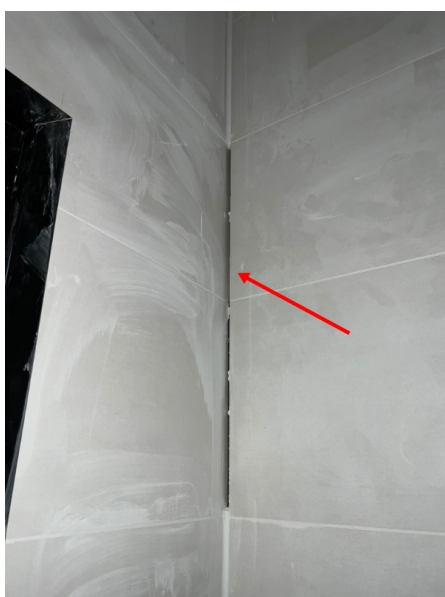
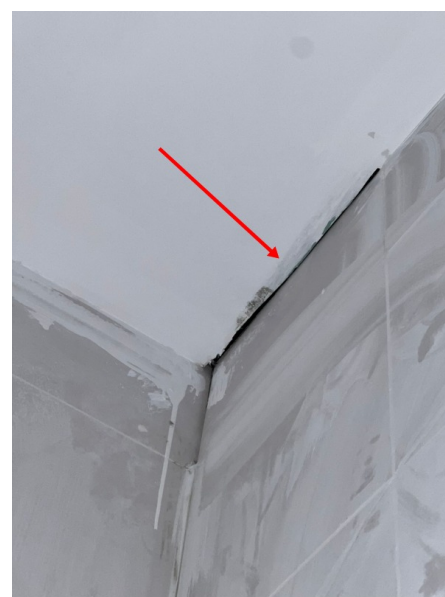
חדרי רחצה

גימור לא אחיד, מחורר ובגוונים שונים של מלט ("רובה") במישקים בריצוף.

זאת בניגוד למפרט הכללי - סעיף 10034 - לפיו "המישקים ימולאו ב"רובה" חרושתית. אם לא צוינה

דרישה אחרת גוון ה"רובה" יהיה כגוון האריחים"

ובניגוד לת"י 1555 חלק 3 סעיף 3.1 לפיו נדרש שמילוי המישקים יתאים לגוון שהוזמן ונדרש לבצע אותו

בצורה אחידה וללא חללים.

תיקון: נדרש לחרוץ רובה קיימת, לנקות מישקים ולמלא מחדש בצורה מקצועית ואחידה.

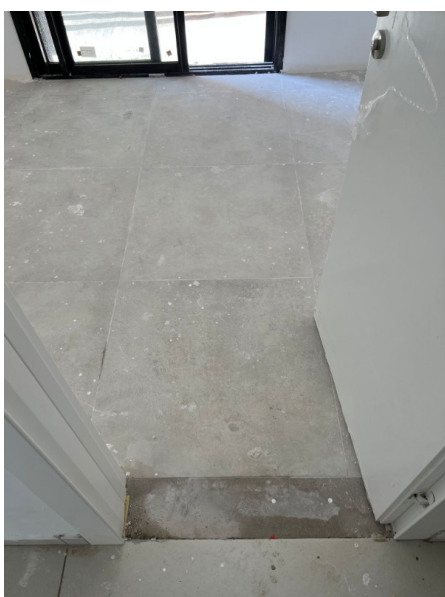
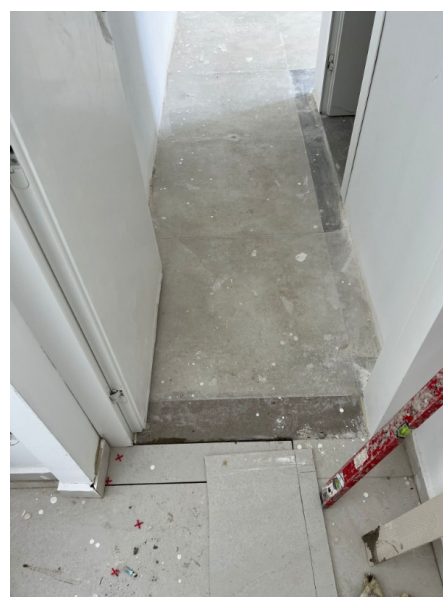
חדרי שינה

בחדרי שינה פרט לחדר ממ"ד בוצעה הנמכה עבור חיפוי פרקט עתידי.

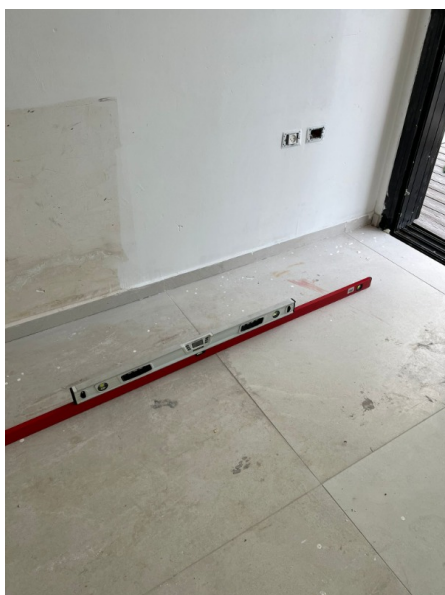
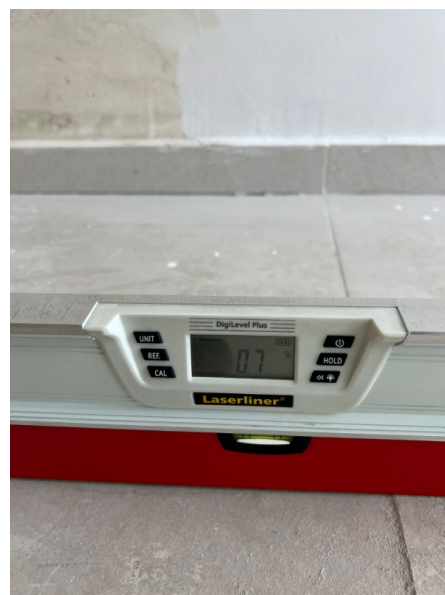
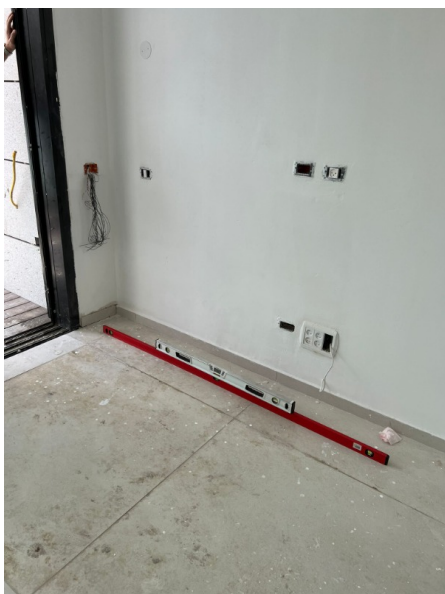
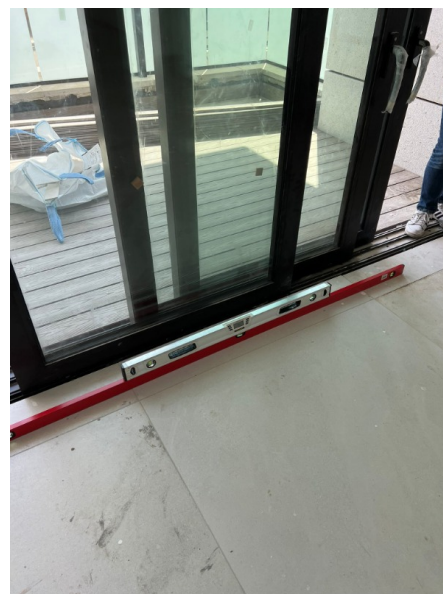
סלון

שיפוע מפלס פני הרצפה המוגמרים לקוי

סטיות מקומיות במישוריות הרצפה מעבר למותר בתקן ישראלי 5566 חלק 2 (2011) 5.1.4.6.

נדרש כי סטיית פני הריצוף לא יהיו גדולים מ-4 מ"מ לאורך קו של 2 מ', כלומר בשיפוע מקסימאלי של 0.2%.

תיקון: יש לבצע החלפה מקומית של אריחים באזורים הני"ל, כולל עבודות הפירוק, החלפת פנלים ותיקוני שכבת ציפוי בתחתית הקירות, פינוי הפסולת, ניקוי מצע החול/סומסום וריצוף חוזר באריחים חדשים.

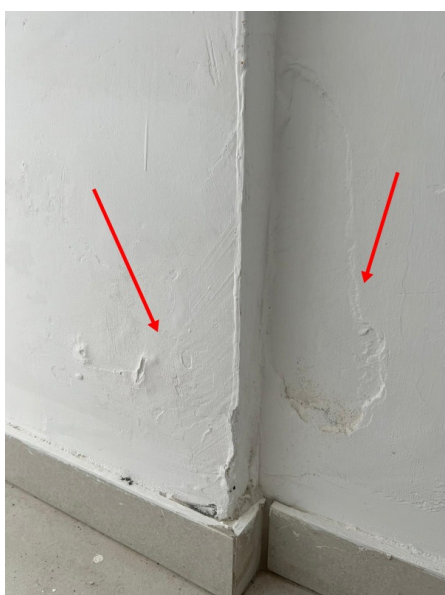
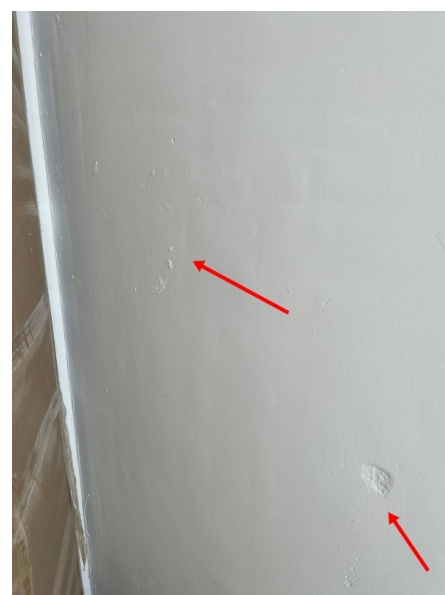
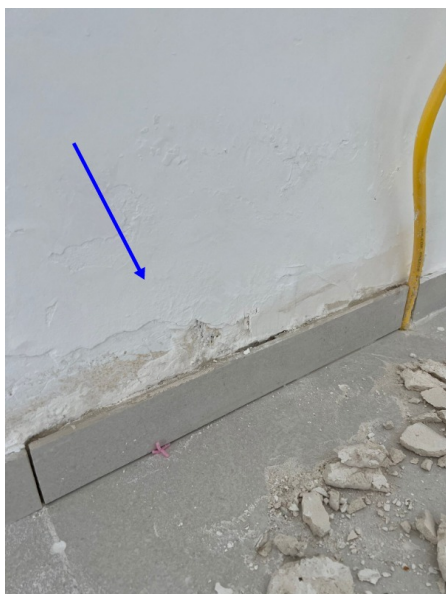
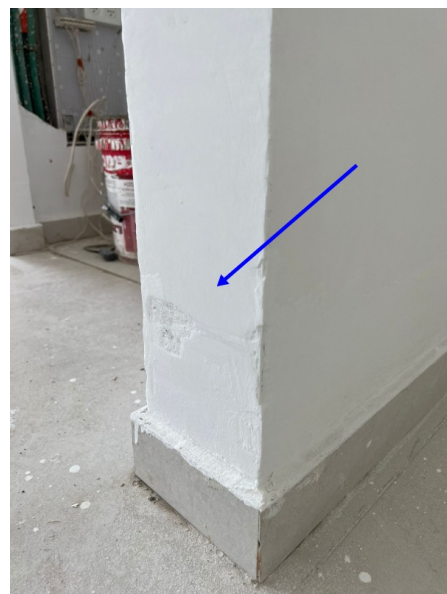
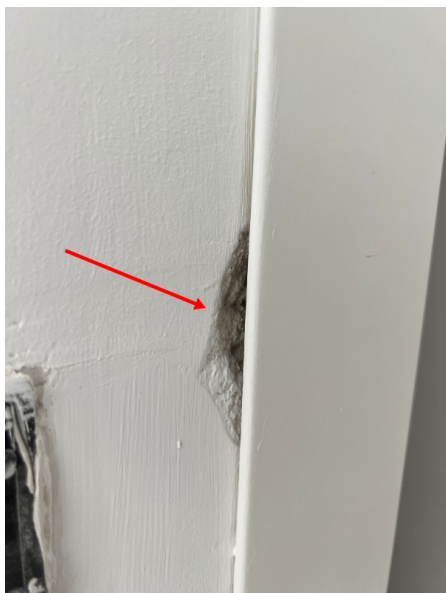
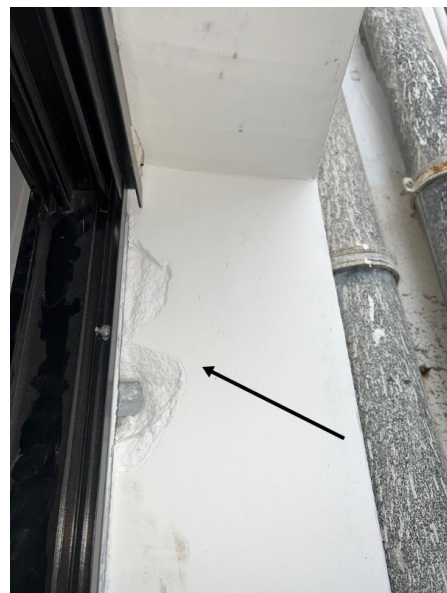
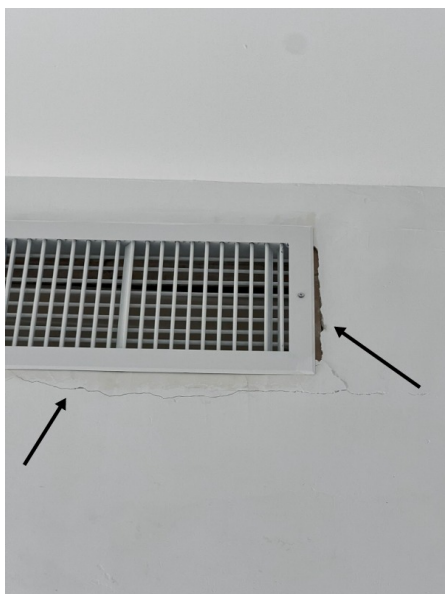
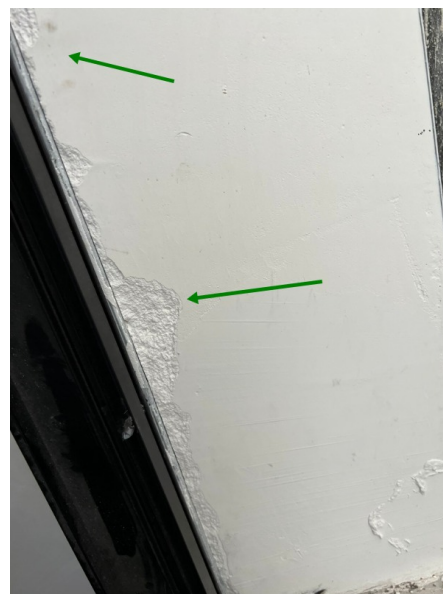
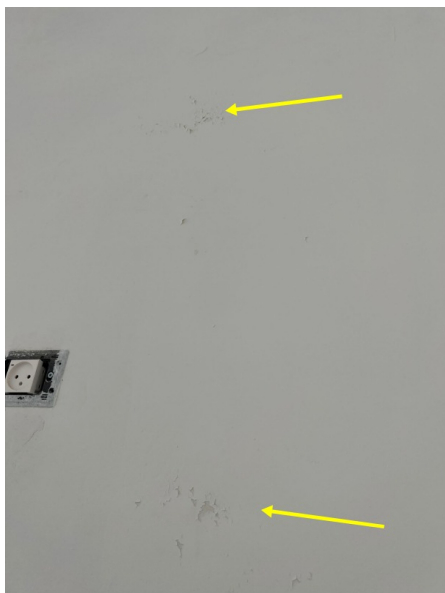
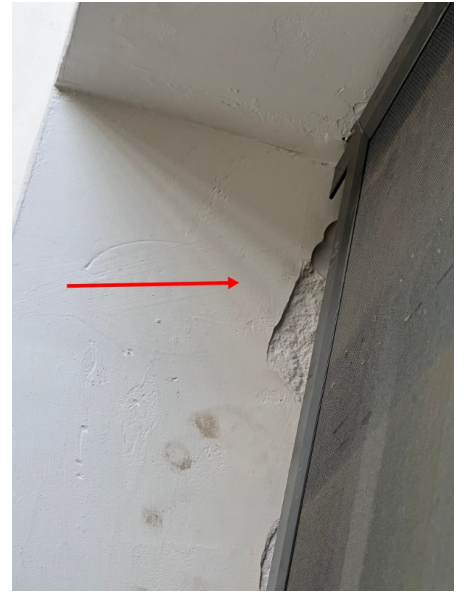
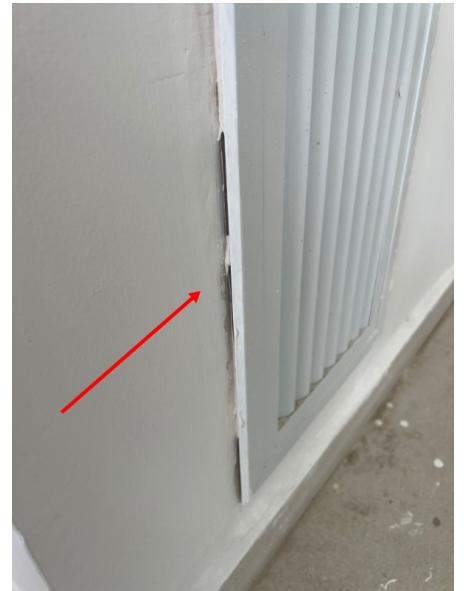
כלל הכנס

גמר צבע לקוי בקירות ובתקרה באזורים שונים (ראה חוסר שכבה עליונה, טלאים, כתמים, סימני מברשת קילופים וכו').

הליקוי אסור לפי ת"י 1922.1:

תיקון: נדרש לבצע תיקוני צבע בגמר כל התיקונים, זאת בהתאם לכללי המקצוע.
טרם הושלמו "פינישים" ותיקונים אחרונים בנכס ע"י טיח/שפכטל, לדוגמה, ראה צילומים.
במהלך התיקונים עוד יידרשו תיקונים/"פינישים" אחרונים ע"י טיח/שפכטל/צבע.

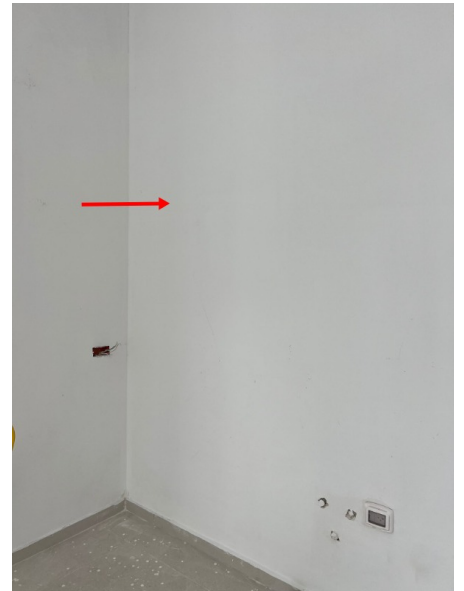
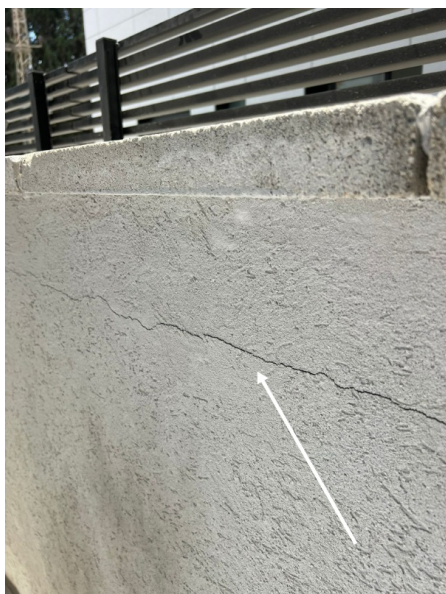
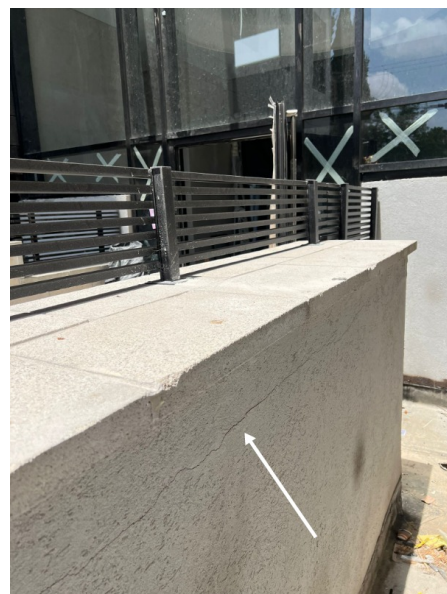
קיימים סדקים בטיח במקומות פזורים
בעיקר במקומות הבאים:

א. מטבח

ב. חצר

תקן ישראלי ת"י 1920 חלק 2 - טיח: מערכת הטיח באתר, סעיף 3.1 לפיו מראה, גימור וגוון הטיח יתאימו למוזמן. במידה ומערכת טיח מיועדת לגימור על-ידי שכבת צבע, לא יהיו סדקים בעובי העולה על 0.3 מ"מ."

תיקון: ניתן להסתפק בשלב זה ע"י סיתות לאורך ומילוי בטיט אקרילי מחוזק ברשת פיברגלס (אלא אם צוין אחרת בשער חוות הדעת).

הסדקים הופיעו בשלב זה במקומות המוזכרים לעיל יתכן במרוצת הזמן כי יוצרו סדקים נוספים. הערה: לפני תיקון הסדקים יש להעביר את הממצאים למתכנן השלד ולקבל הוראות תיקון מפורטות.

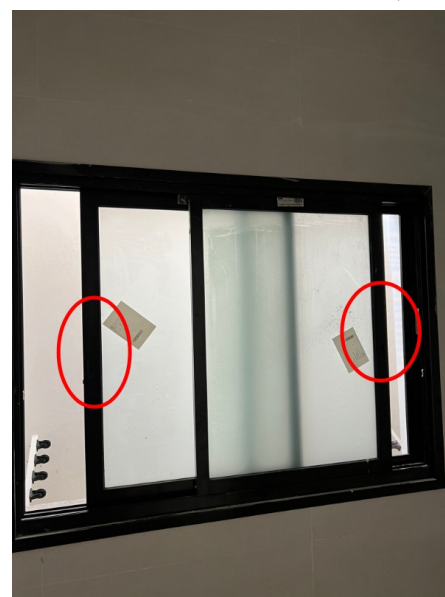
חלון חדר רחצה כללי

5.1. ידיות תקולות

הליקוי אסור גם עפ"י תקן ישראלי ת"י 4068 חלק 1 סעיף 4.1, ציטוט:

תיקון: יש לבצע כיוונים ותיאומים.

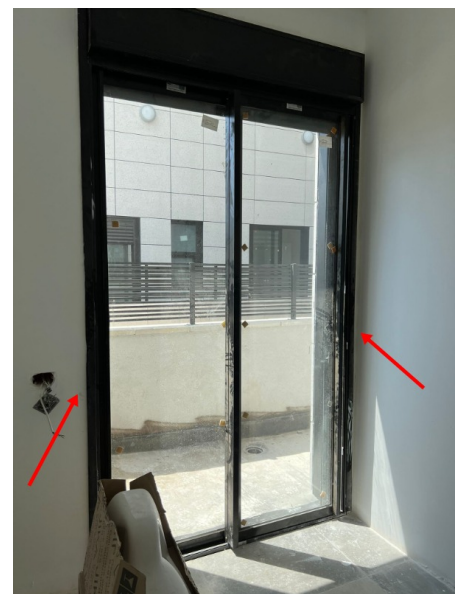
ויטרינה חדר הורים

חלון/ויטרינה מורכב בסטייה הציר האופקי/אנכי.

זאת בניגוד לת"י 4068 חלק 1.

תיקון: נדרש לפרק ולהרכיב ללא סטיות.

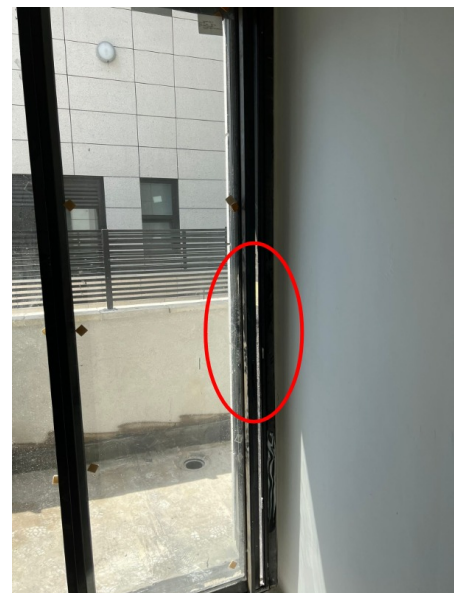
ויטרינה חדר הורים

כנף ויטרינה/חלון לא ננעלת באופן מלא ותקני מצד ימין.

הליקוי אסור גם עפ"י תקן ישראלי ת"י 4068 חלק 1 סעיף 4.1, ציטוט:

תיקון: יש לתקן מנגנון נעילה שיאפשר את נעילתו במצב סגור ללא אפשרות פתיחה מבחוץ.

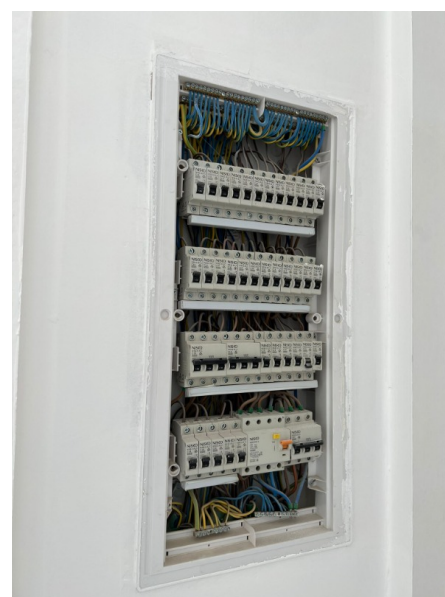
לוח חשמל

לא בוצע סימון הנתיכים בלוח החשמל.

זאת בניגוד לתקנות החשמל (התקנת לוחות במתח עד 1000 וולט) סעיף 14 הקובע כי:

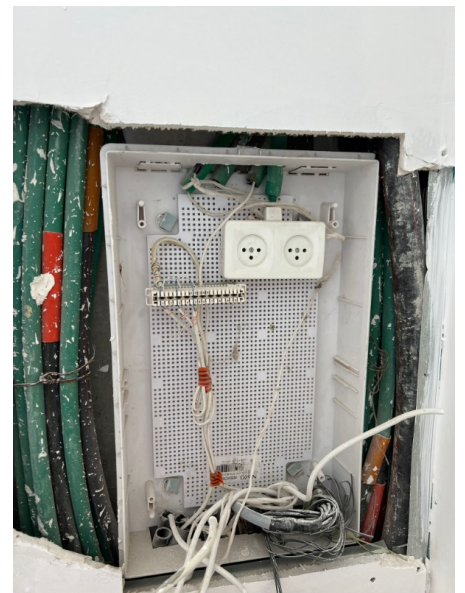
לוח תקשורת

לא בוצע סימון בלוח תקשורת בצורה תקנית

וזאת בניגוד לתקנות החשמל (שנת 2000): התקנתו ותפקודו של הכבל (ג) בקצות כבל יותקנו סימונים עמידים שיאפשרו לזהותו באופן חד משמעי.

תיקון: יש לבצע סימונים.

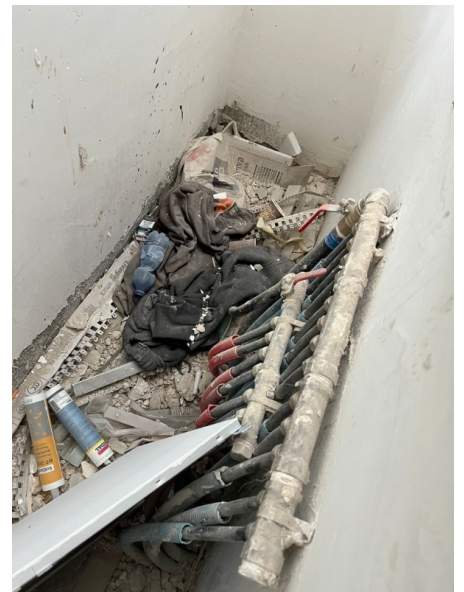
מסתור כביסה

- לא הושלם ניקוי הרצפה משאריות חומרי בניה.

תיקון: יש להשלים עבודות.

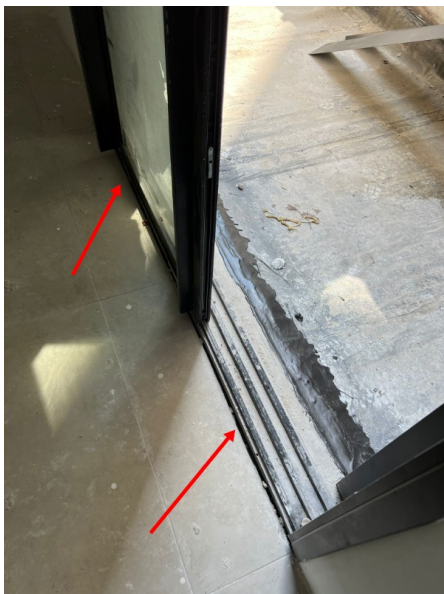
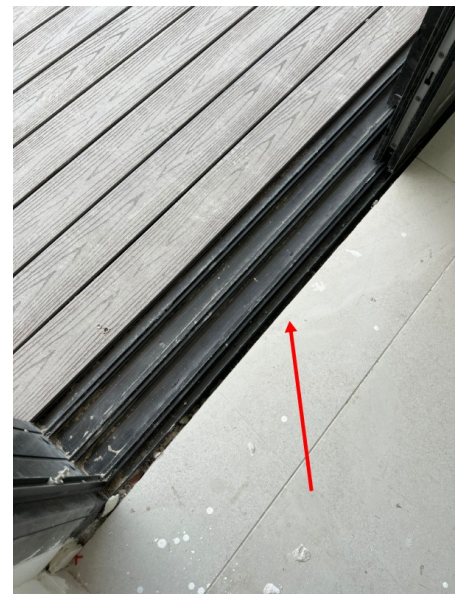
לא בוצע מילוי גמיש/איטום סביב מלבן דלת יציאה לגג
סף ויטרינה חדרי שינה, סף ויטרינה סלון

תיקון: יש להשתמש בשכבת יסוד מתאים כדי להבטיח הידבקות טובה של חומר האיטום אל צדי המישק, יעשה הדבר בהתאם.

יש להשתמש בגליל תומך כרכיב רקע לחומר האיטום: רכיב הרקע קובע את מידת עומק החלל שאילו יוכנס חומר האיטום, ומבטיח שהמתקין יוכל לדחוס את חומר האיטום כך שרוב החלל יתמלא עד לרכיב הרקע. הגליל התומך יהיה עשוי מחומר שלא יידבק לחומר האיטום, כגון פוליאתילן מוקצף ואופן השימוש בו יבטיח שחומר האיטום יידבק רק לשני צדי המישק. רצוי להשתמש, על פי הצורך, בסרט דביק שיודבק משני צדי המישק לפני ביצוע האיטום.

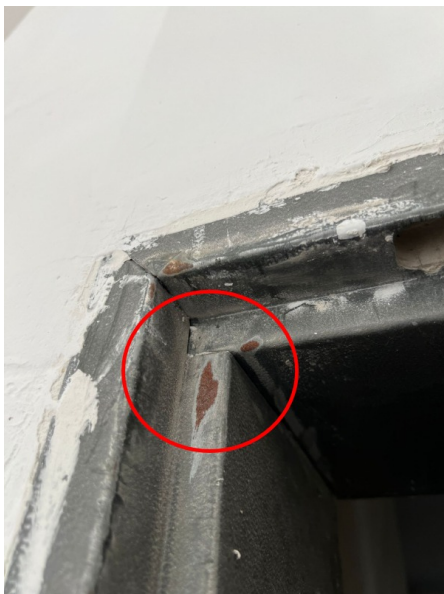
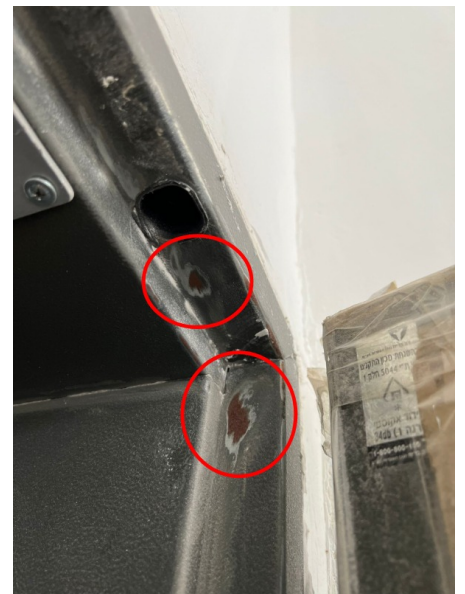
דלת כניסה ראשית

בניגוד לדוגמה לת"י 5044, חלק 2.

תיקון: יש לבצע תיקונים מקומיים

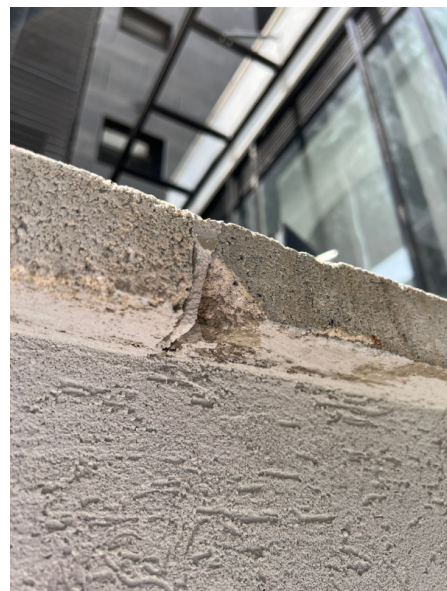
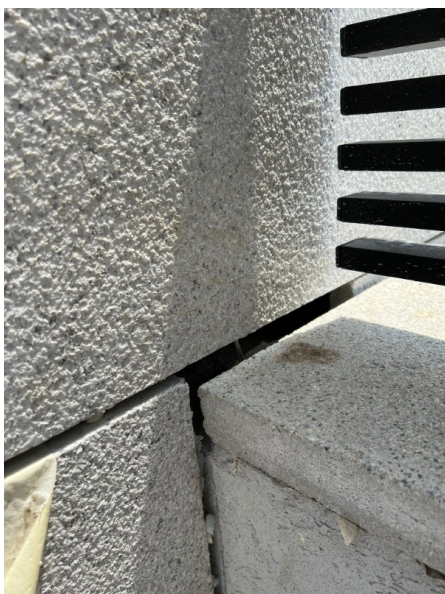
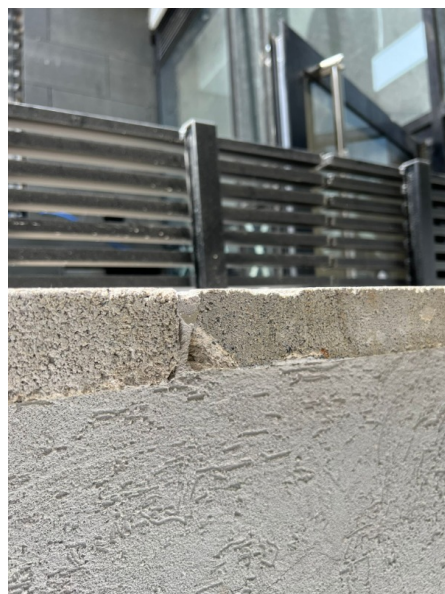
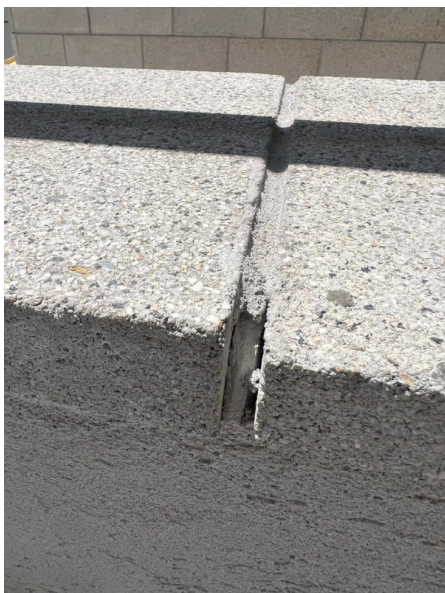
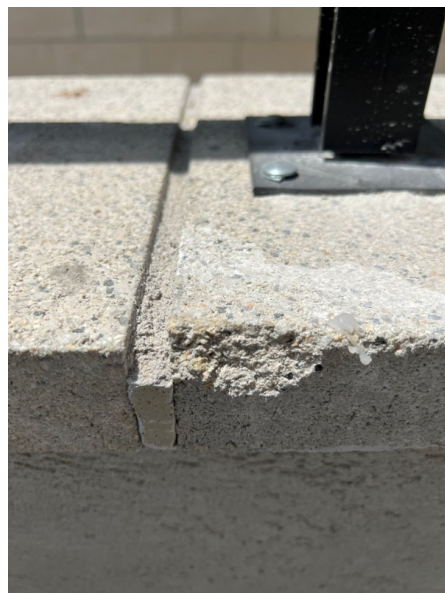
1. קירות חיצוניים, חיפויים: לא ניתן כיום לבדוק בצורה יסודית את אופן החיבור של החיפוי החיצוני בקירות הבניין. לצורך בדיקת החיבור, דרוש גם לעיין בתכניות הקונסטרוקציה של הבניין העוסקות בנושא זה. בנוסף, אין אפשרות לבדוק את האריחים במעטפת באופן מדגמי ע"י פירוקם (חוסר גישה וכן בדיקה כזו חורגת ממסגרת חוות דעתי). מומלץ לבצע בדיקה מדגמית של החיפוי על ידי מעבדה של מכון התקנים. יתכן ויידרש עדכון של חוות הדעת בהתאם לחומרת הליקויים שימצאו.
2. להלן פירוט הליקויים שנמצאו: פגמים, סתימות, מילוי אינו אחיד, אי רציפות של מראה החיפוי, לכלוך.

הליקוי נוגד לת"י 2378, חלק 1 סעיף 3.2.1
