15.08.2022

חוות דעת מומחה
תיאור מצבו הפיזי של נכס
הנדון: ניסן 24 דירה 20, אשקלון

אני הח"מ ביקרתי בתאריך 14.08.2022 עפ"י בקשת [REDACTED] ב - ניסן 24 דירה 20, אשקלון. מטרת הביקור הינה מתן חוות דעת הנדסית בעניין ליקויים בנכס הנדון.

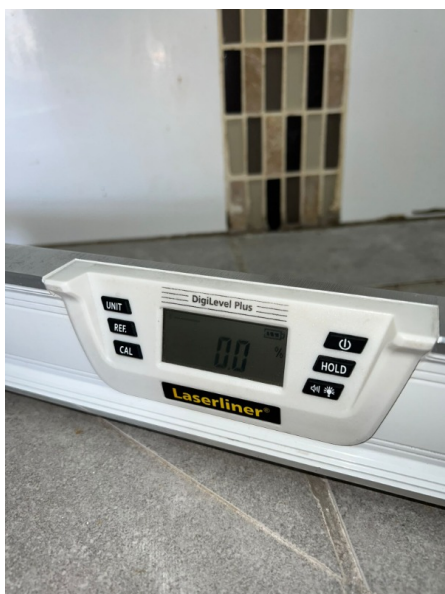
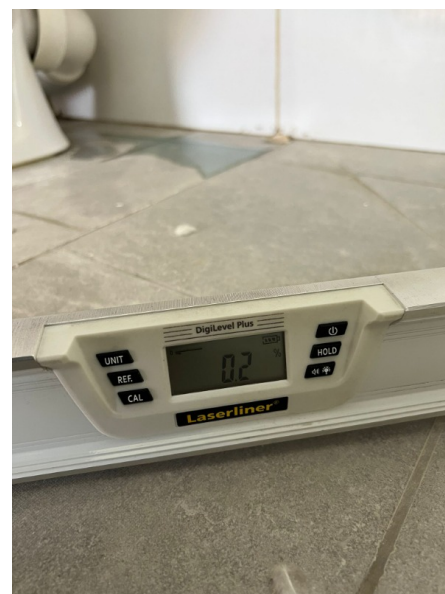
חדר רחצה הורים

1.1. שיפוע לקוי בחדר רחצה

שיפוע לקוי במקלחון בחדר הרחצה.
פחות מ 1% המינימאליים הנדרשים.

בניגוד לת"י 1205.3.

תיקון: במצב הקיים זרימת מים לפתח הניקוז תהיה לקויה. יש לפרק אריח קרמיקה ברצפת קרקעית

הטוש / להנמיך

מפלס מכסה של מחסום רצפה / ולהרכיב שנית בשיפוע הנדרש.

הערכת עלות: 1200 ש"ח

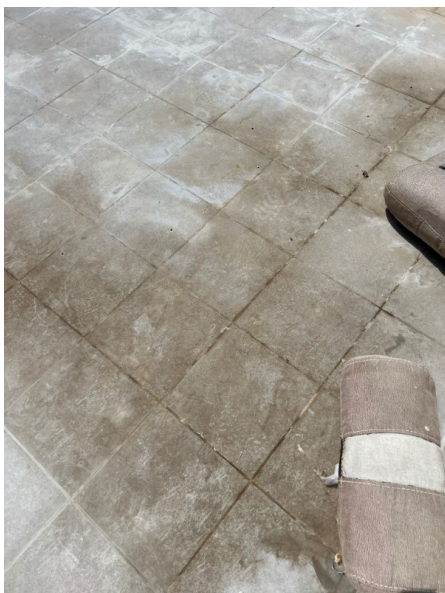
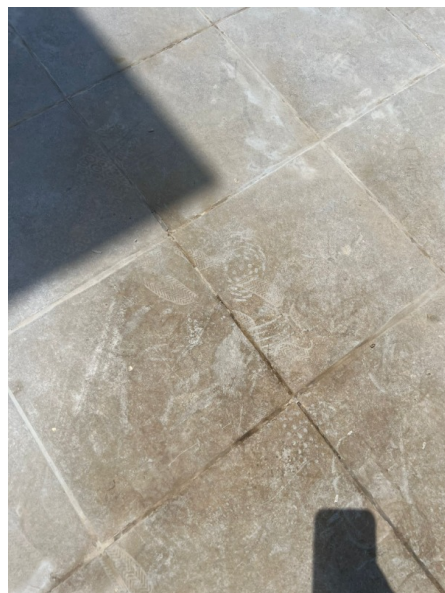
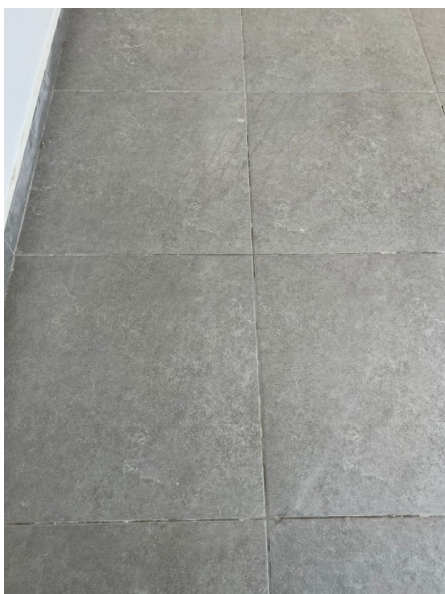
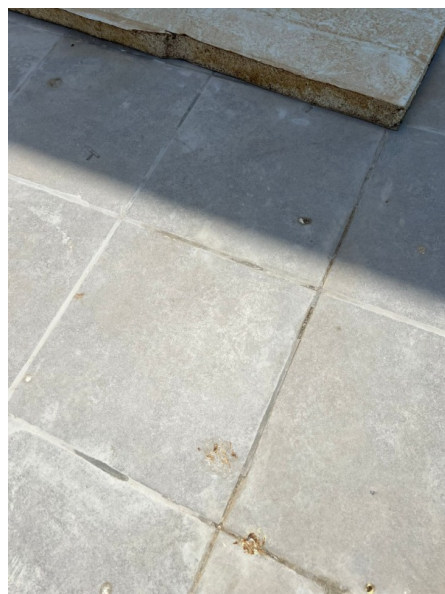
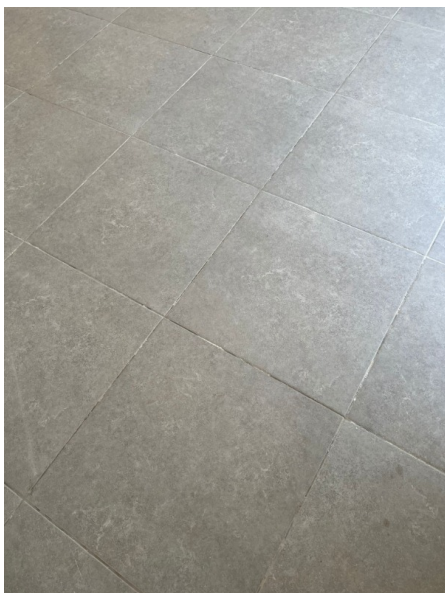
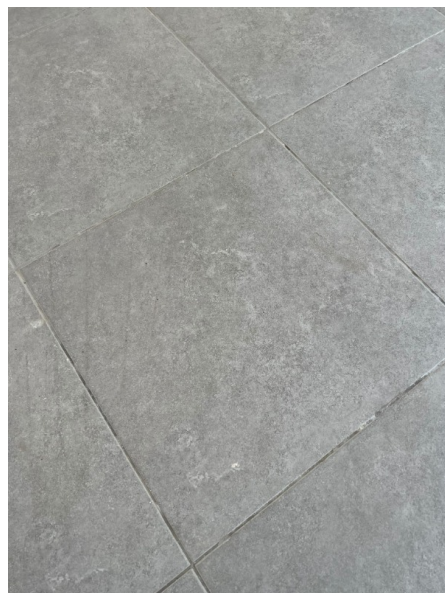
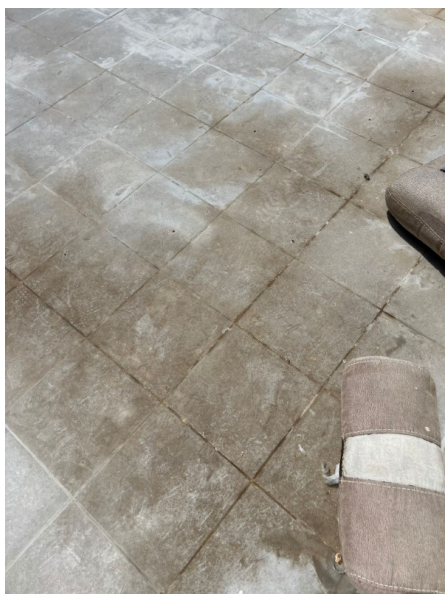
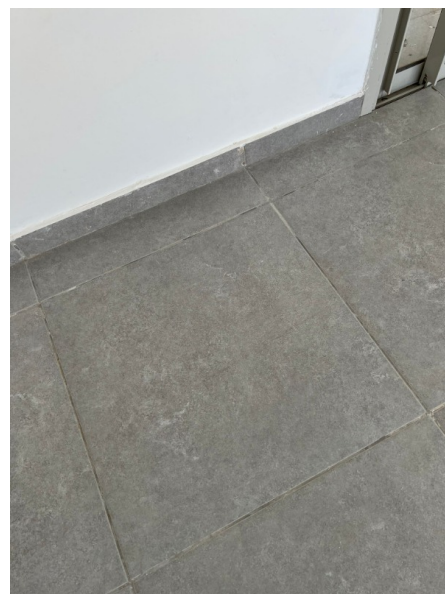
מרפסות, סלון, מסדרון, חדרי שינה

1.2. גימור לא אחיד

גימור לא אחיד, מחורר ובגווני שונים של מלט ("רובה") במישקים בריצוף.

זאת בניגוד למפרט הכללי - סעיף 10034 - לפיו "המישקים ימולאו ב"רובה" חרושתית. אם לא צוינה דרישה אחרת גוון ה"רובה" יהיה כגוון האריחים"
ובניגוד לת"י 1555 חלק 3 סעיף 3.1 לפיו נדרש שמילוי המישקים יתאים לגוון שהוזמן ונדרש לבצע אותו בצורה אחידה וללא חללים.
ובניגוד לסעיף 2.1.9.1 לפיו נדרש שהרובה למישקים רגילים תתאים לרשום בת"י 1661.1 בהתאם לייעוד ולתנאי השירות, כאשר הגוון של הרובה נדרש שיתאים לדרישות של המתכנן.
ובניגוד לת"י 1555 חלק 3 סעיף 2.2.11 לפיו נדרש להזמין חומרי מילוי למישקים מאצווה אחת וזאת כדי שהגוון יהא אחיד.
תיקון: נדרש לחרוץ רובה קיימת, לנקות מישקים ולמלא מחדש בצורה מקצועית ואחידה.
הערכת עלות: 15000 ש"ח

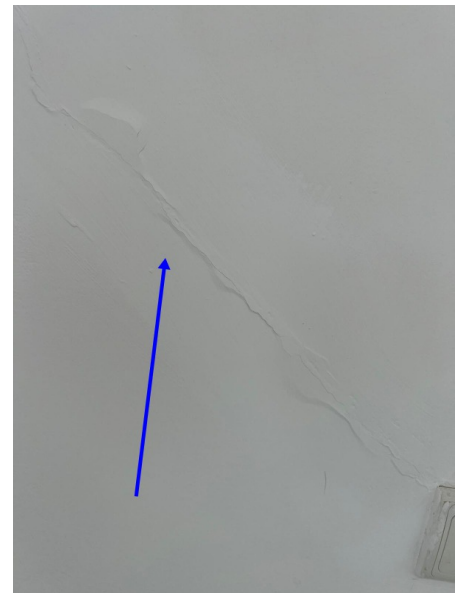
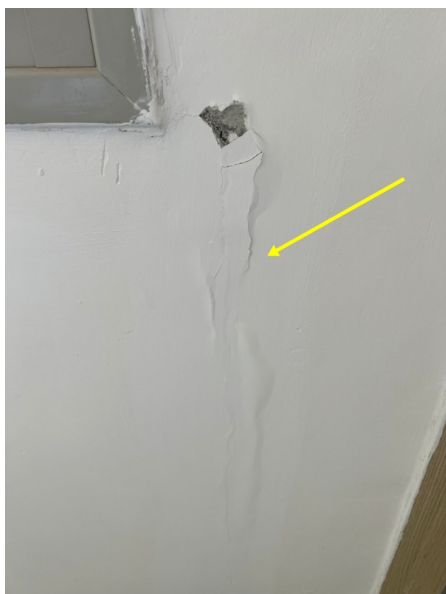
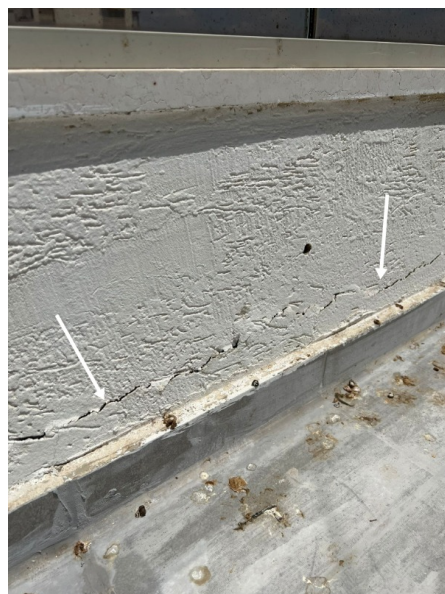
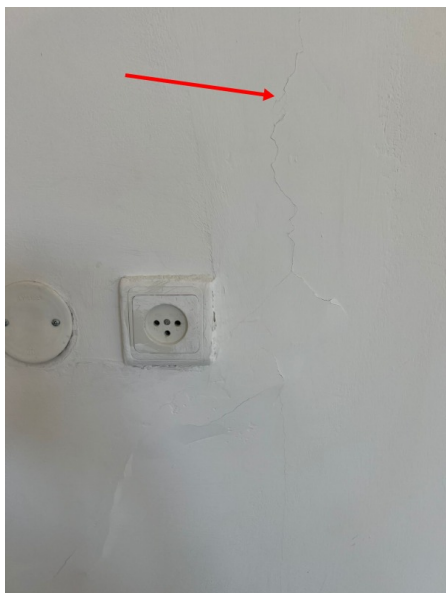
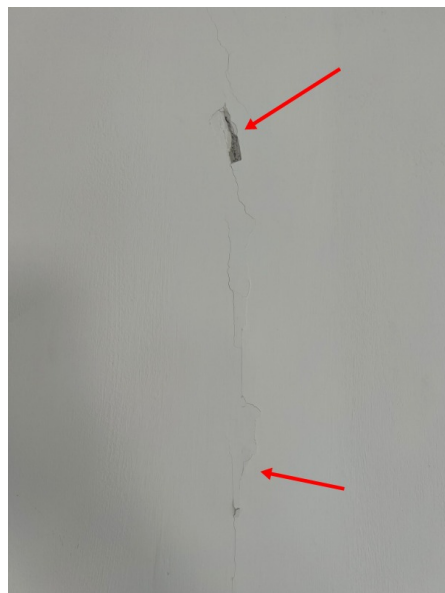
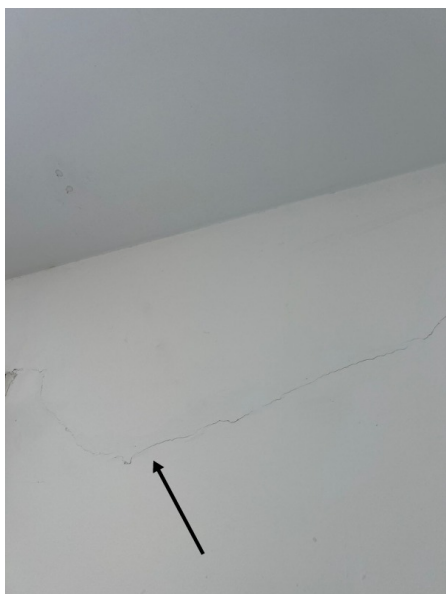
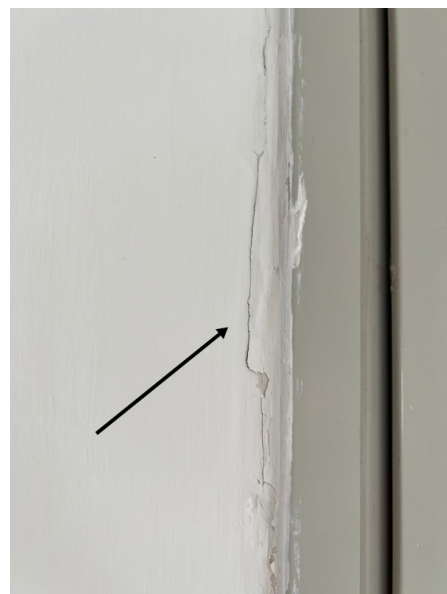
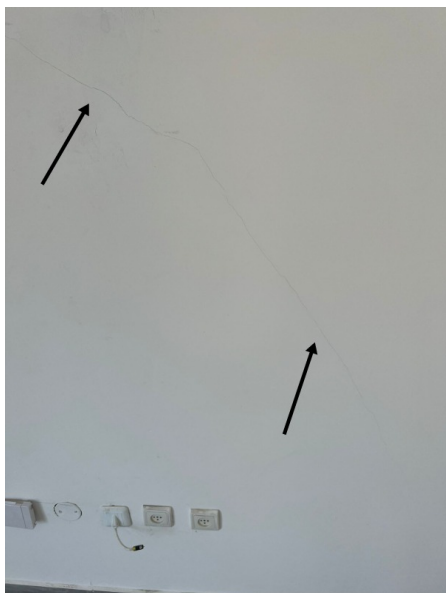
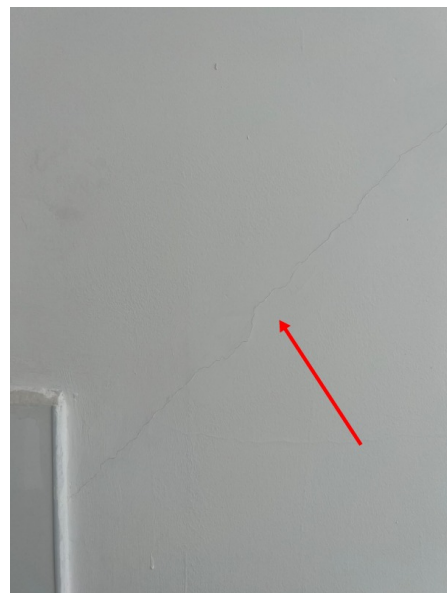
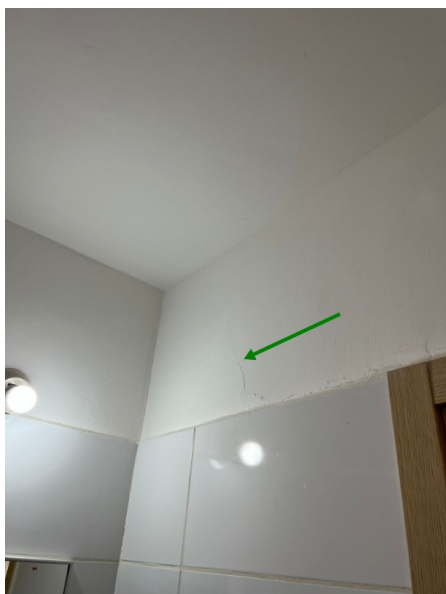
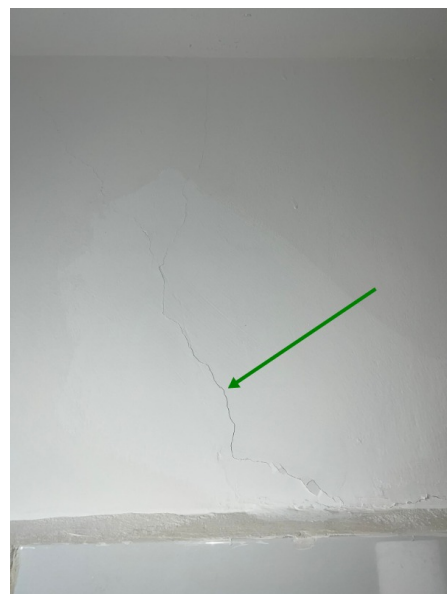
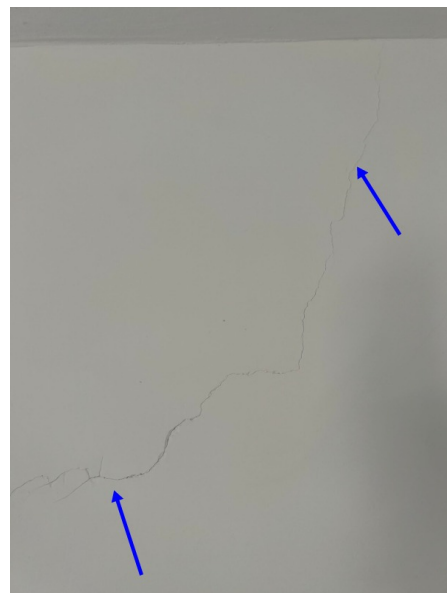
2.1. סדקים

קיימים סדקים בטיח במקומות פזורים

הליקויים הנ"ל בניגוד ל:
תקן ישראלי ת"י 1920 חלק 2 - טיח.

תיקון: יש לבצע תיקון לפי ההנחיות הבאות:

- א. לגרד את הטיח עד לבלוק ברצועה של כ 20 ס"מ, 10 ס"מ מכל צד של הסדק, להסיר כל שכבה רופפת ולשטוף היטב בלחץ מים מתוקים.
- ב. לפתוח את הסדקים בצורת קונוס ולמלא במרק גמיש לסתימת סדקים.
- ג. ליישם שכבה אחת של מרק גמיש או ש"ע יסוד קושר בשיעור המומלץ לפי היצרן.
- ד. ליישם בכף טייחים (מלזי) שכבה אחת של מרק גמיש או ש"ע ביניים למילוי גמיש בשיעור המומלץ לפי היצרן. מעל לשכבה זו יש להדביק רשת לחיזוק.
- ה. ליישם שכבה נוספת של מרק גמיש או ש"ע ביניים מילוי גמיש בשיעור המומלץ לפי היצרן.

- א. לגרד הטיח ברצועה של 20 ס"מ סביב הסדק.
 - ב. לפתוח הסדק ולמלא בשכבת פרימר WAFP ולמלא לאחר מכן בסיקפלקס FC11
- הערכת עלות:** 4000 ש"ח

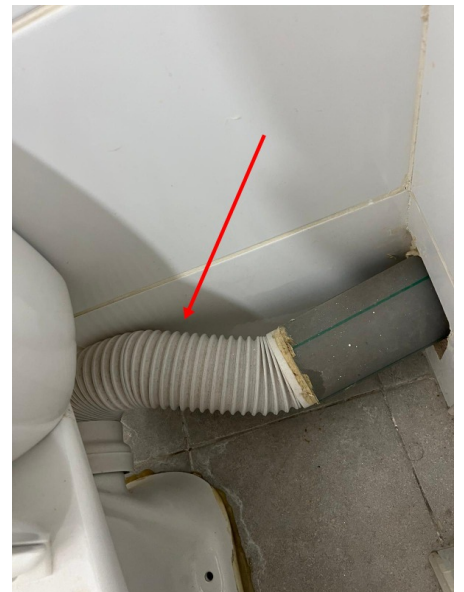
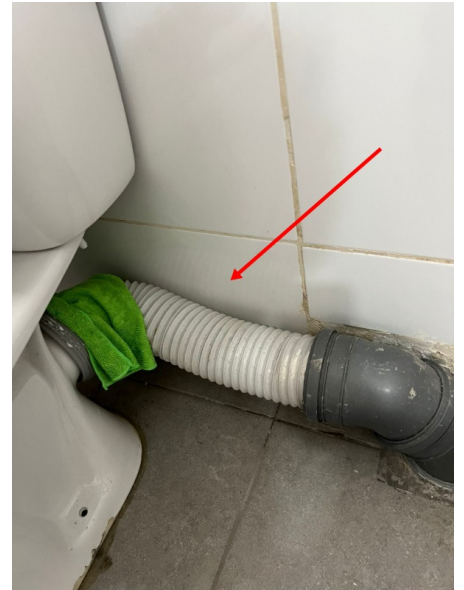
מטבח, חדר רחצה

3.1. צינור שרשורי

בוצע צינור שרשורי

לפי הל"ת טבלה 7.7.1

תיקון: נדרש לבצע מערכת ניקוז תקינה מצנרת קשיחה.

הערכת עלות: 1800 ש"ח

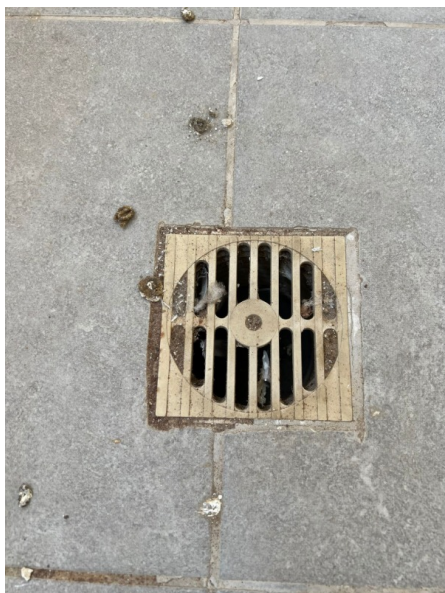
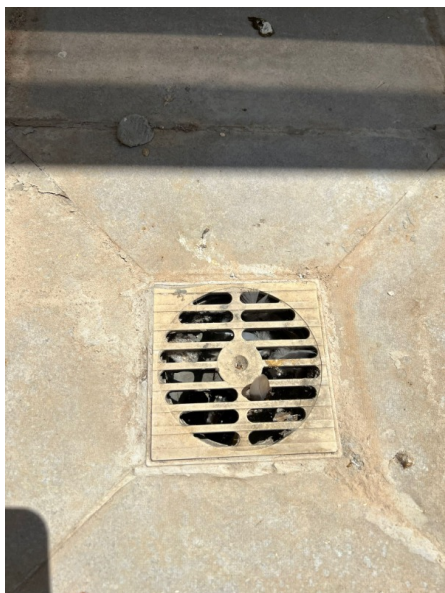
כללי בדירה

3.2. מערכות אינסטלציה

עקב בלאי או שימוש לא תקין, יתכנו תקלות במערכות השרברבות, סתימות, שאינן ניתנות לאיתור בעת ביקור.

תיקון: לנקות קופסאות ביקורת של מערכת דלוחין משאריות לכלוך.
הערכת עלות: 1600 ש"ח

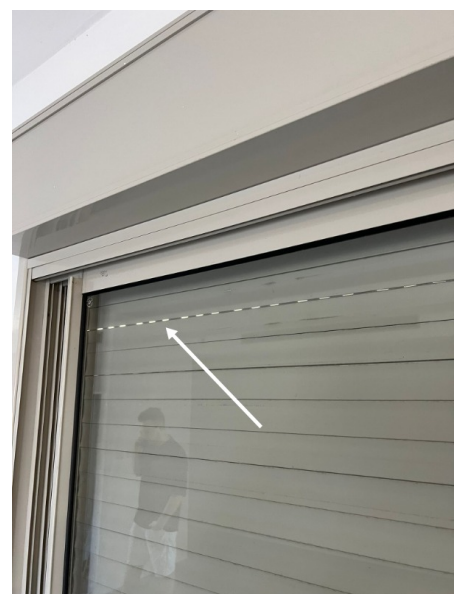
ויטרינה סלון

4.2. תריס מחדיר אור

תריס חלון מחדיר אור בחלקו העליון/התחתון.

תיקון: נדרש להתאים תריס גלילה.

הערכת עלות: 500 ש"ח

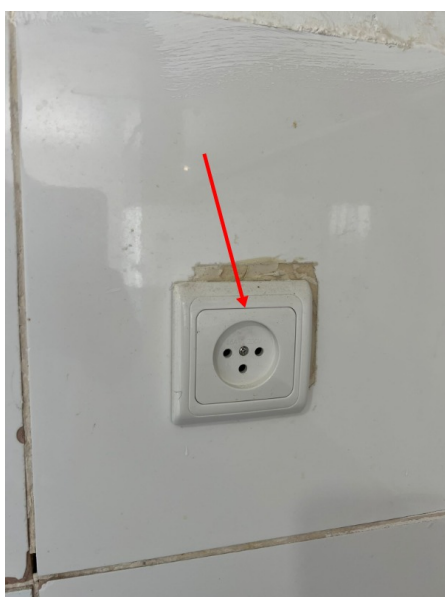
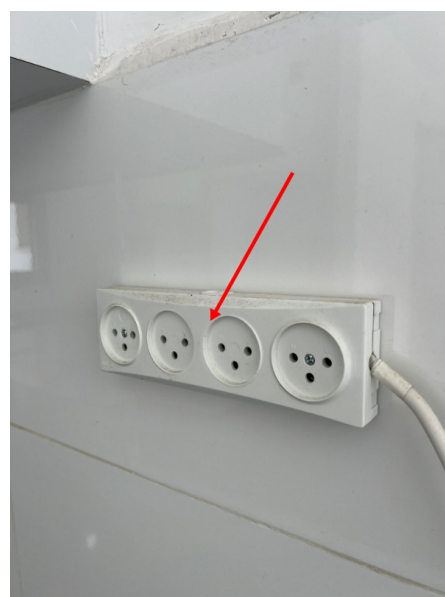
מטבח

5.2. שקעים חשמליים

השקעים החשמליים חשופים לחדירת מים

זאת בניגוד לתקנות החשמל פרק ד' סעיף מס' 4.

תיקון: נדרש להחליף לנקודות מוגנות מים.

הערכת עלות: 500 ש"ח

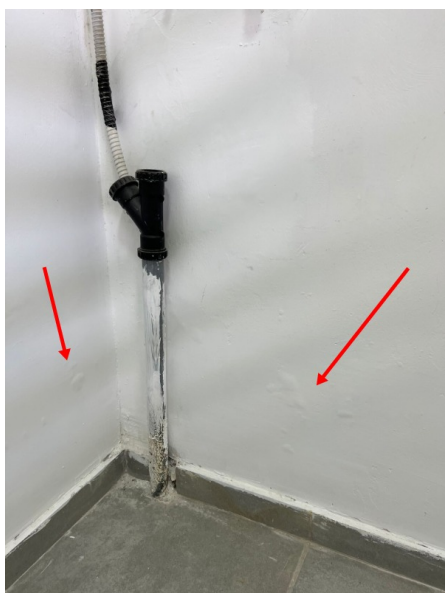
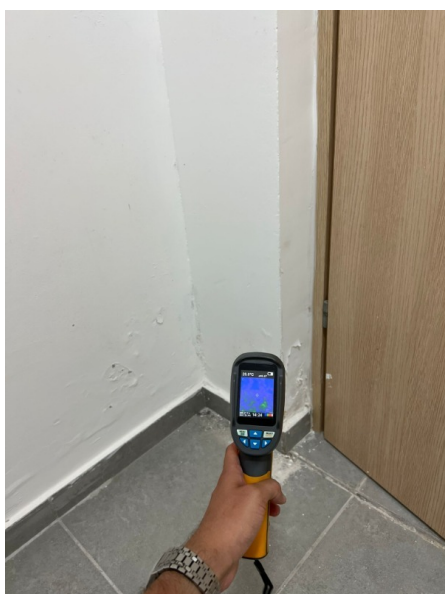
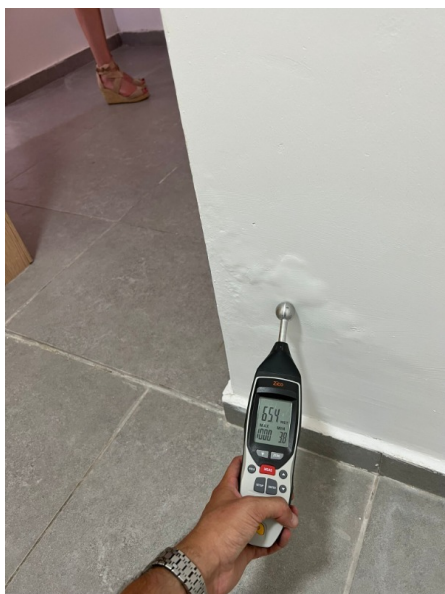
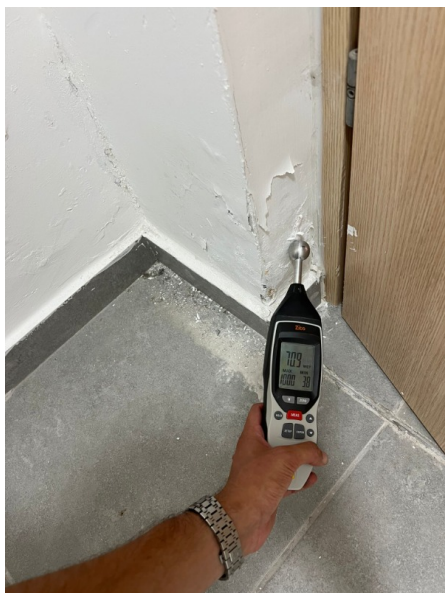
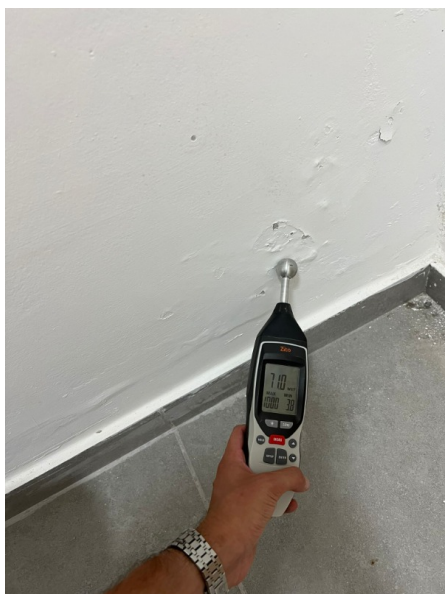
חדר שירות

6.1. כתמי רטיבות מעל פני הפנלים

כתמי רטיבות מעל פני הפנלים

- רמת הלחות הנמדדת במכשיר מד לחות הינה גבוהה בסקלה של מכשיר מד לחות.

תיקון: יש לבצע בדיקת רמת לחות של מצע אשר מתחת לאריחי רצפה מומלץ לבצע בדיקה ע"י מעבדה מאושרת לרמת לחות של מצע תשתית. במידה ורמת לחות של מצע:

- נמוכה: יש לחכות עד לייבוש מלא.

- בינונית: ניתן לנסות לבצע ייבוש מלאכותי (200 ש"ח/מ"ר).

- גבוהה: יהיה צורך בפירוק והחלפה של ריצוף כולל החלפת מצע תשתית רטוב (500 ש"ח/מ"ר).

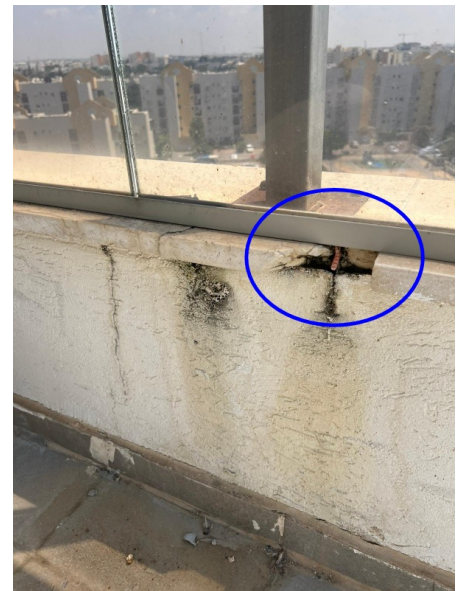
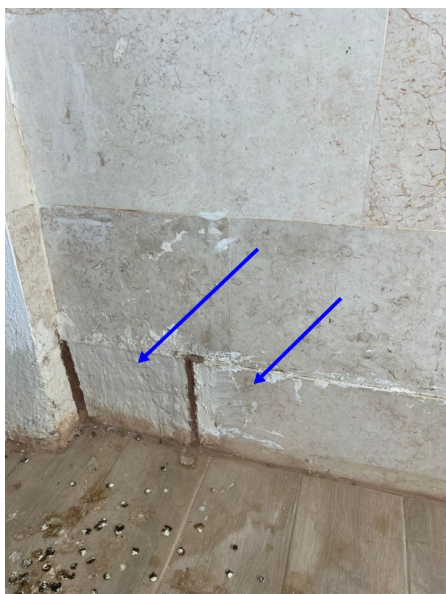
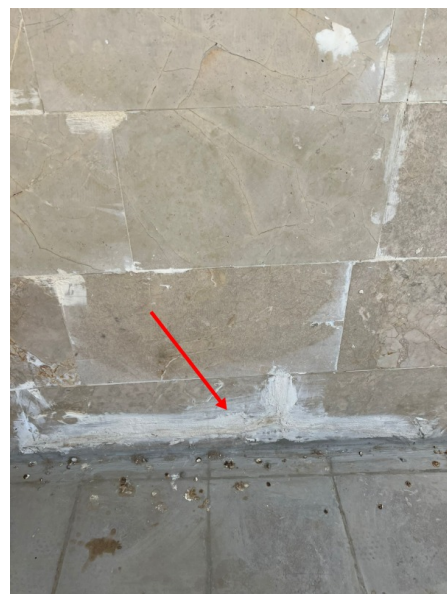
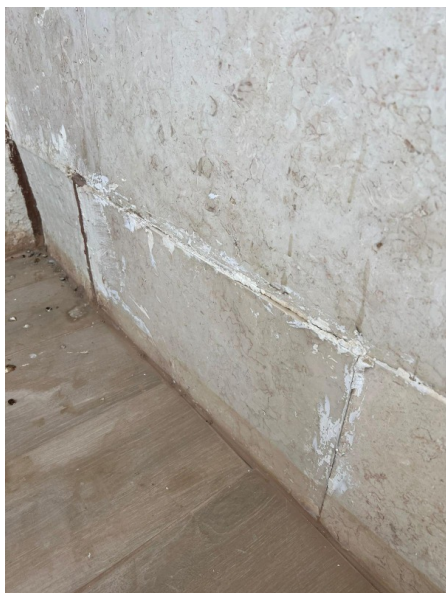
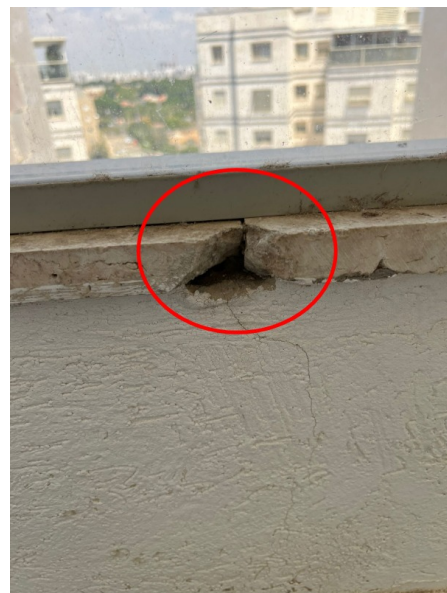
מרפסות

הליקוי נוגד לת"י 2378, חלק 1 סעיף 3.2.1

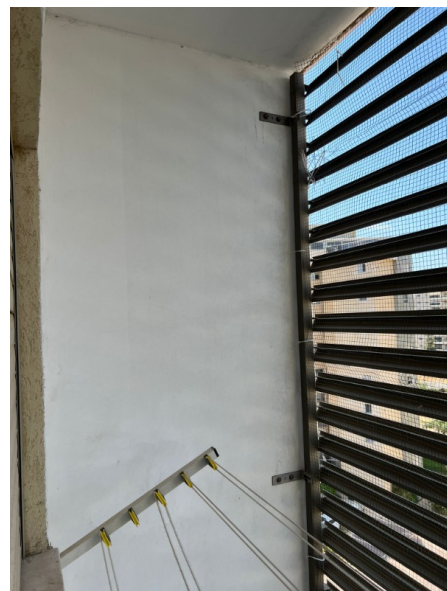
מסתור כביסה

ת"י 5100 סעיף 2.1.3 תווית אזהרה
