14.08.2022

חוות דעת מומחה

תיאור מצבו הפיזי של נכס

הנדון: החליל 3 דירה 2, ראשון לציון

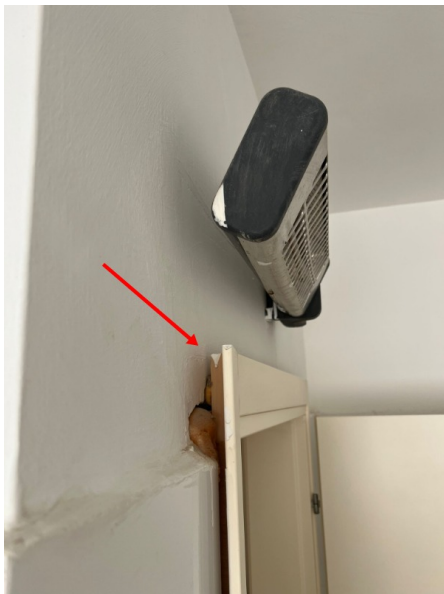
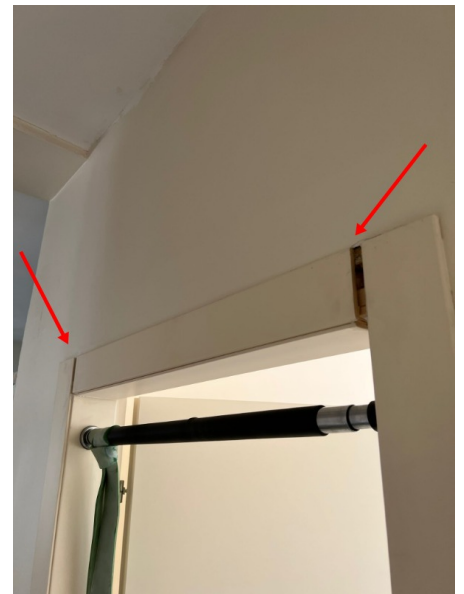
1.1. הלבשות של משקופי הדלתות

חיתוך \ עיבוד לקוי בתפרים בין חלקי סרגלי כיסוי - הלבשות של משקופי הדלתות בניגוד לנדרש בת"י 23 חלק 2 (2013) סעיף 3.3.2.
חדר שינה צפון מזרח, חדר רחצה כללי

תיקון: יש לשפר עיבוד בתפרים כולל החלפת חלקי סרגלי כיסוי במידת הצורך.
יש להחליף הלבשות.
הערכת עלות: 450 ש"ח

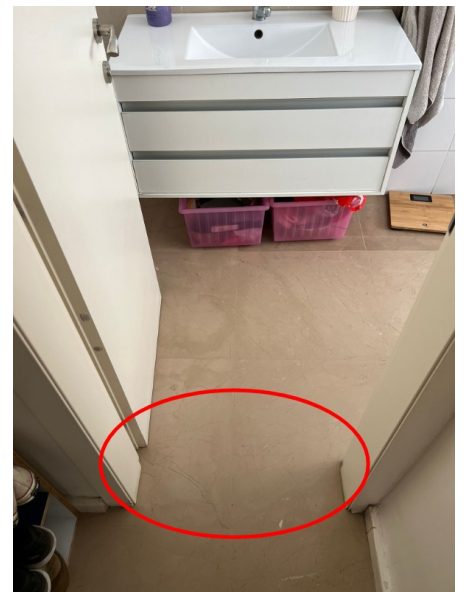
2.1. פס הפרדה

בכניסה לחדר הרחצה, בפתח המעבר בין האזור הרטוב לבין האזור היבש לא בוצע מעבר מדורג כפי הנדרש ע"פ ת"י 1555 חלק 3 (2003) סעיף 4.1.1.3.
- תיתכן חדירת מים לתוך הנכס.
פרט ביצוע מעבר מודרג מפורט בת"י 1752 חלק 1 (1998) ציור 12.
חדר רחצה כללי

בניגוד למפרט הכללי הבין משרדי לבניה (הספר הכחול), סעיף 100811 לפיו: "המעבר בין שטחים רטובים ויבשים יהיה מודרג ויבוצע לפי התוכניות"
ובניגוד למפרט הכללי הבין משרדי לבניה (הספר הכחול), סעיף: 10024 - הדורש כי "אם לא נאמר אחרת, במקומות שיש בהם הפרשי מפלסים, יש לסיים את הריצוף בפס אלומיניום שטוח בחתך מינימלי של 3/30 מ"מ מעוגן היטב".

תיקון: התיקון דורש פירוק רצפה באזור האמבטיה וביצוע שנית במפלס נמוך יותר כולל ביצוע פרט מעבר מדורג כנדרש.

הערכת עלות: 4000 ש"ח

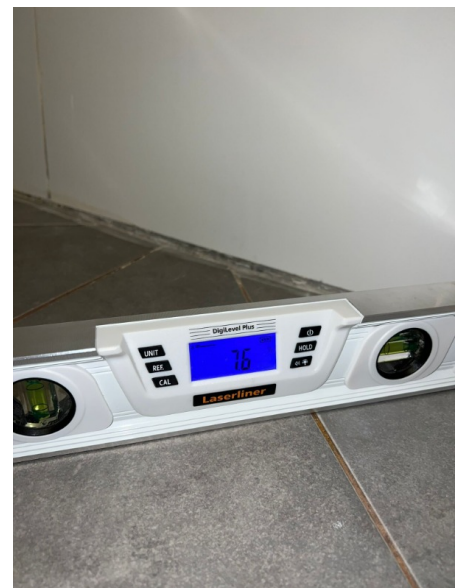
חדר רחצה יחי' דיור

2.2. שיפוע לקוי בחדר רחצה

שיפוע לקוי במקלחון בחדר הרחצה. פחות מ 1% המינימאליים הנדרשים.

בניגוד לת"י 1205.3.

תיקון: במצב הקיים זרימת מים לפתח הניקוז תהיה לקויה. יש לפרק אריח קרמיקה ברצפת קרקעית הטוש / להנמיך

מפלס מכסה של מחסום רצפה / ולהרכיב שנית בשיפוע הנדרש.

הערכת עלות: 1200 ש"ח

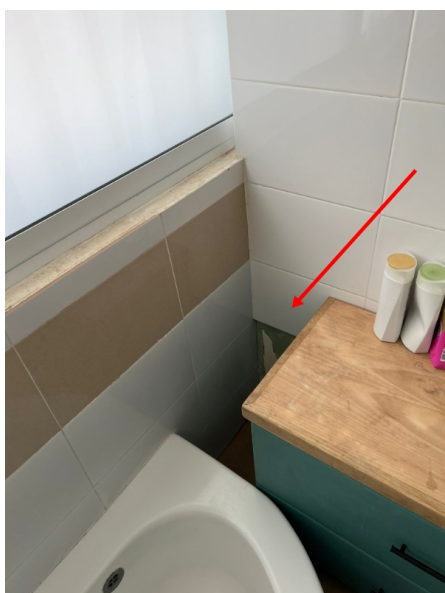
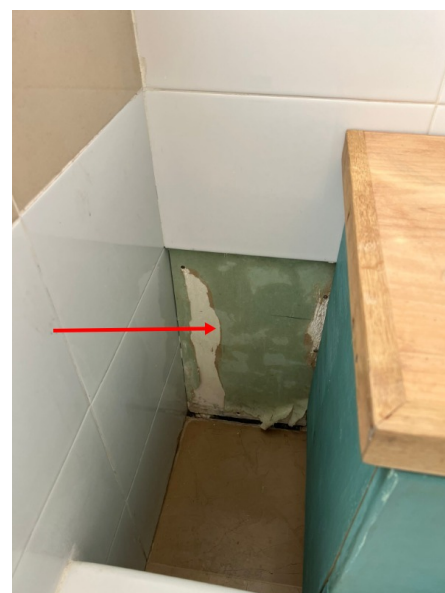
חדר רחצה כללי

2.3. חוסר חיפויים בחדר רחצה

תיקון: יש להשלים.

הערכת עלות: 500 ש"ח

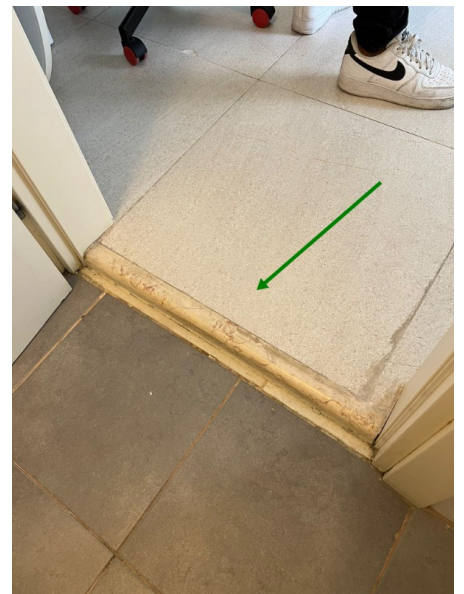
חדר רחצה יח' דיור

2.4. מדרגה בסף

המצב הקיים מהווה מכשול ומפגע בטיחותי.

תיקון: יש להתאים מפלס.

הערכת עלות: 2000 ש"ח

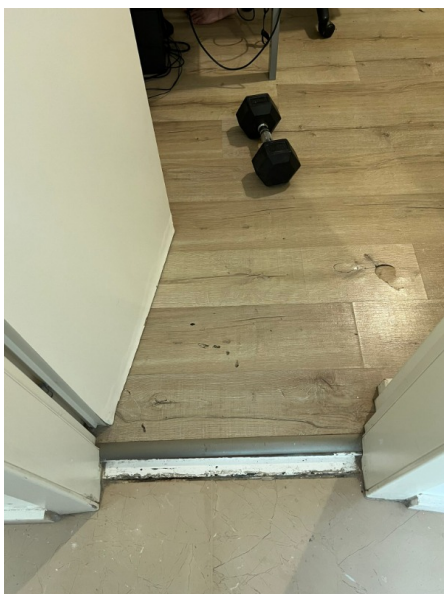
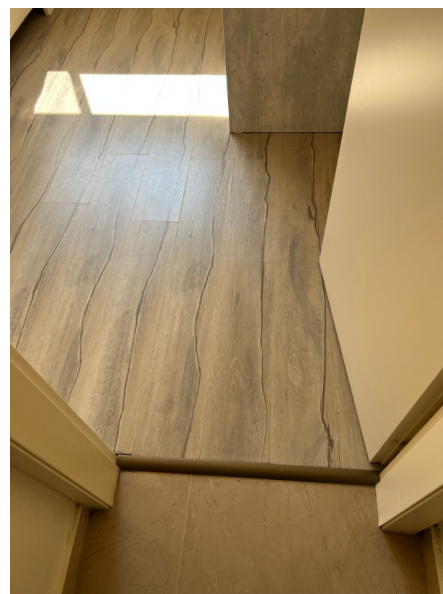
חדרי שינה

בחדרי שינה בוצע חיפוי פרקט כך שלא ניתן לבדוק את הריצוף מתחתיו.

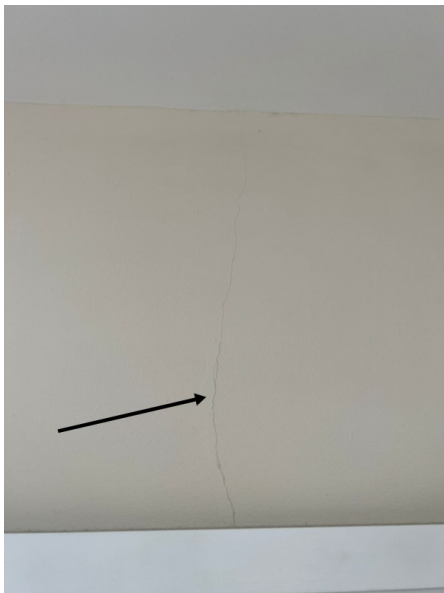
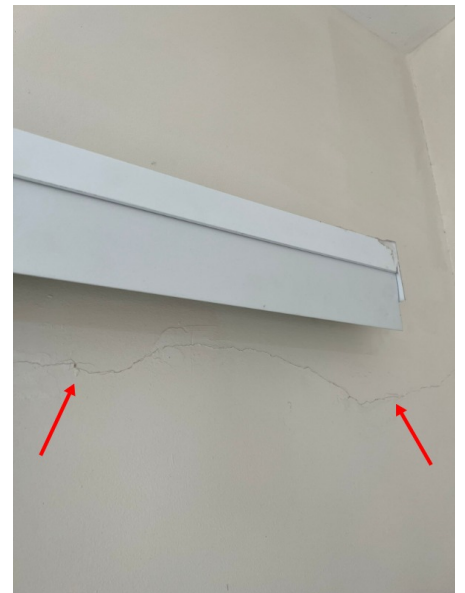
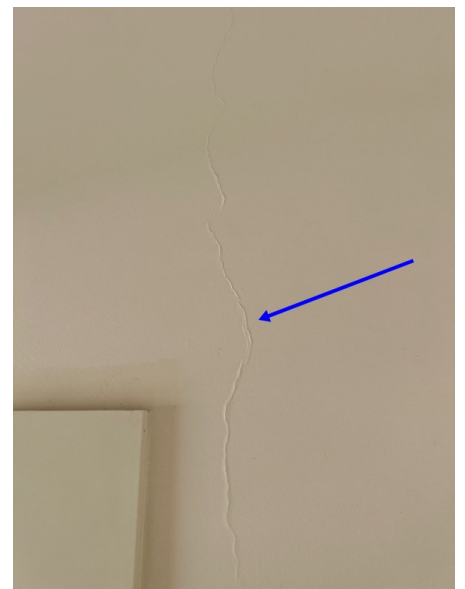
3.1. סדקים

קיימים סדקים בטיח במקומות פזורים

בעיקר במקומות הבאים:

א. מסדרון

ב. יח' דיור

הליקויים הנ"ל בניגוד ל:

תקן ישראלי ת"י 1920 חלק 2 - טיח.

תיקון: יש לבצע תיקון לפי ההנחיות הבאות:

א. לגרד את הטיח עד לבלוק ברצועה של כ 20 ס"מ, 10 ס"מ מכל צד של הסדק, להסיר כל שכבה רופפת ולשטוף היטב בלחץ מים מתוקים.

ב. לפתוח את הסדקים בצורת קונוס ולמלא במרק גמיש לסתימת סדקים.

ג. ליישם שכבה אחת של מרק גמיש או ש"ע יסוד קושר בשיעור המומלץ לפי היצרן.

ד. ליישם בכף טייחים (מלזי) שכבה אחת של מרק גמיש או ש"ע ביניים למילוי גמיש בשיעור המומלץ לפי היצרן. מעל לשכבה זו יש להדביק רשת לחיזוק.

ה. ליישם שכבה נוספת של מרק גמיש או ש"ע ביניים מילוי גמיש בשיעור המומלץ לפי היצרן.

הערכת עלות: 750 ש"ח

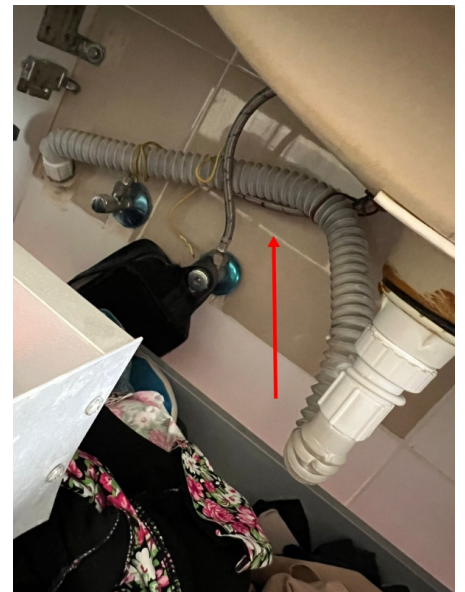
חדרי רחצה

בוצע צינור שרשורי בחדרי רחצה

לפי הל"ית טבלה 7.7.1

תיקון: נדרש לבצע מערכת ניקוז תקינה מצנרת קשיחה.

הערכת עלות: 1200 ש"ח

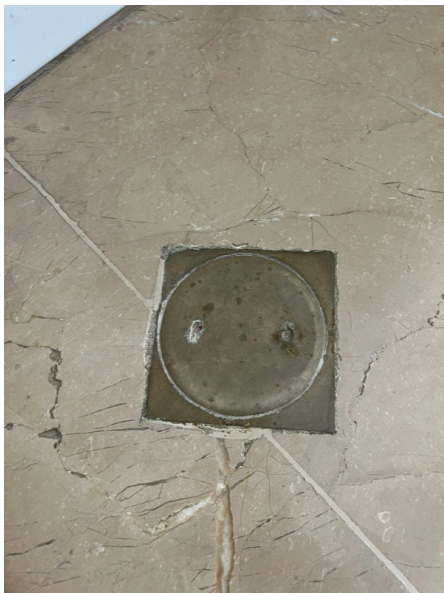
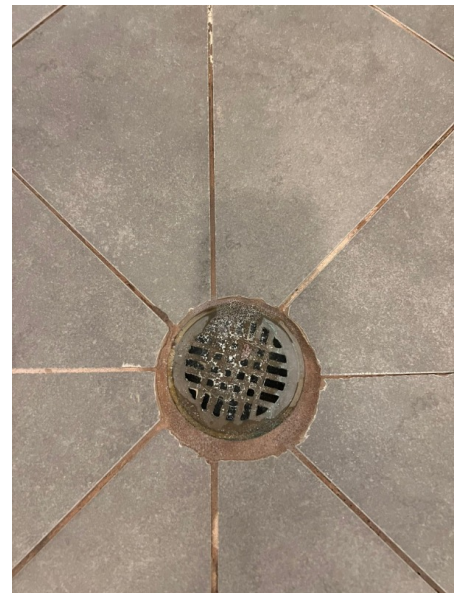
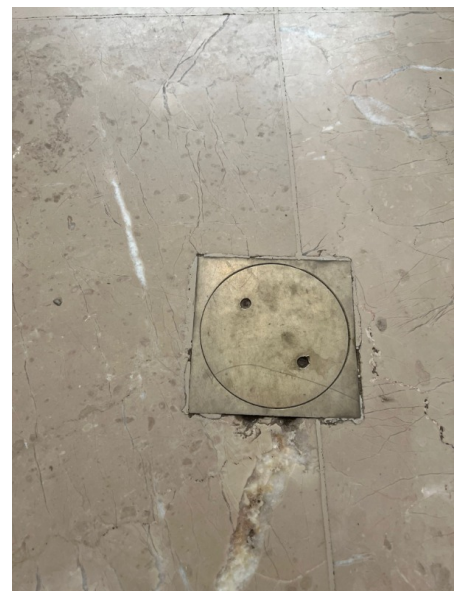
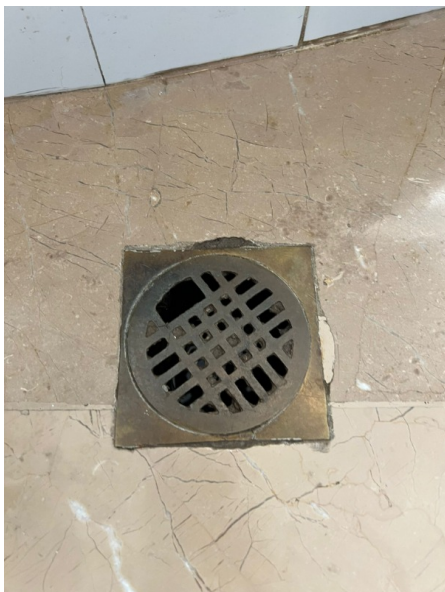
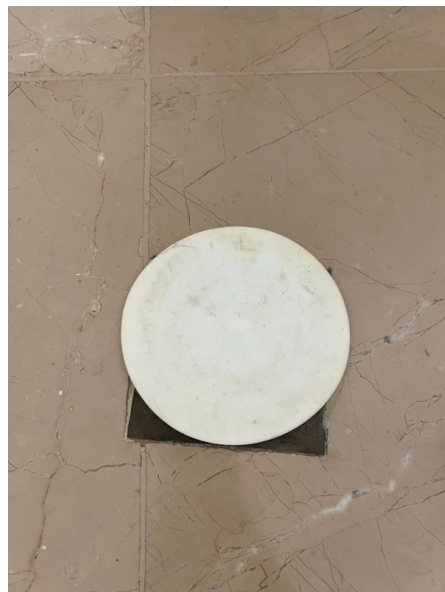
כללי בדירה

עקב בלאי או שימוש לא תקין, יתכנו תקלות במערכות השרברבות, סתימות, שאינן ניתנות לאיתור בעת ביקורי.

תיקון: לנקות קופסאות ביקורת של מערכת דלוחין משאריות לכלוך.

הערכת עלות: 800 ש"ח

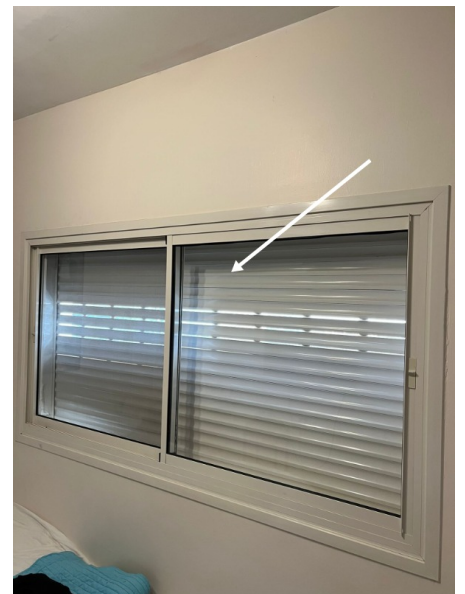
חדר שינה

תריס חלון מחדיר אור בחלקו העליון/התחתון.

תיקון: נדרש להתאים תריס גלילה.

הערכת עלות: 250 ש"ח

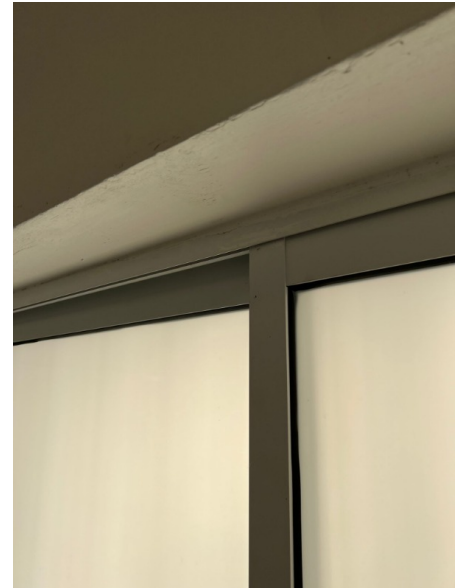
חדר רחצה

לא קיים סימון המעיד על כך שזכוכית הינה זכוכית בטיחותית כנדרש בת"י 1099 חלק 1 (2000) וגם (2014)

סעיף 3.2.6

זאת בניגוד לת"י 1099 חלק 1 פרק ג'.

תיקון: על פי הדרישות כיום - בדלתות/בחלק התחתון של חלונות/בחלונות שהותקנו בחדר רחצה עם

שמשות נדרש כי יותקן זיגוג בטיחותי, כגון טריפל קס או זכוכית מחוסמת.

מומלץ באזורים אלו להתקין שמשות בטיחותיות. מדובר בליקוי בטיחותי.

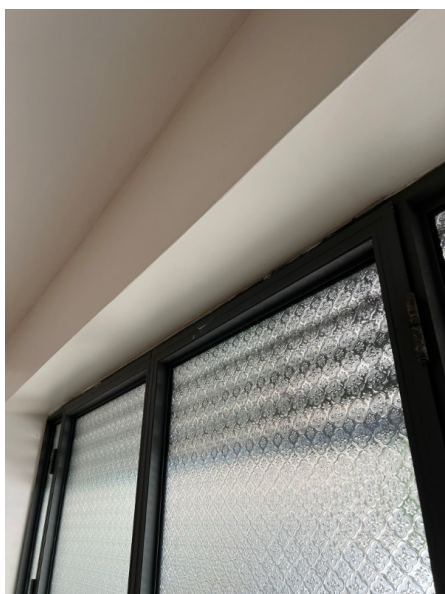
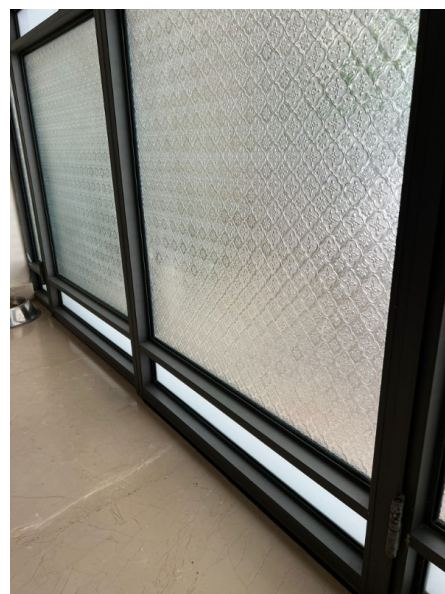
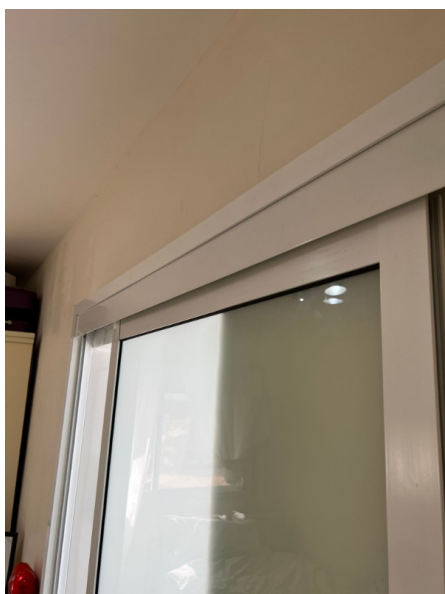
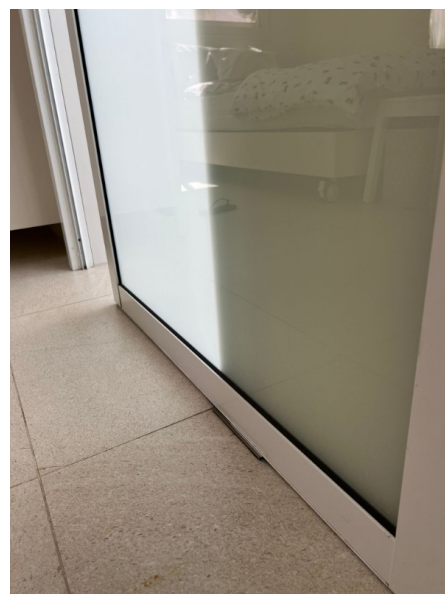
5.4. אישור לזכוכית בטיחותית בחלונות

זכוכית שמשה בדלתות הזזה אינה מסומנת בסימון בר קיימא המעיד על כך שהזכוכית הינה בטיחותית כנדרש בת"י 1099 חלק 1 (2000) סעיף 3.2
זאת בניגוד לת"י 1099 חלק 1 ות"י 938 חלק 3 סעיף 2.1.1.
(סמוך לרצפה - הדרישה חלה עד גובה 0.8 מ' מהרצפה למעט אם השטח קטן מ- 0.5 מ"ר - ששם אפשר לא בטיחותי בתנאי שהעובי מינימום 6 מ"מ).

תיקון: על פי הדרישות כיום - בדלתות/בחלק התחתון של חלונות/בחלונות שהותקנו בחדר רחצה עם שמשות נדרש כי יותקן זיגוג בטיחותי, כגון טריפלקס או זכוכית מחוסמת. מומלץ באזורים אלו להתקין שמשות בטיחותיות. מדובר בליקוי בטיחותי.

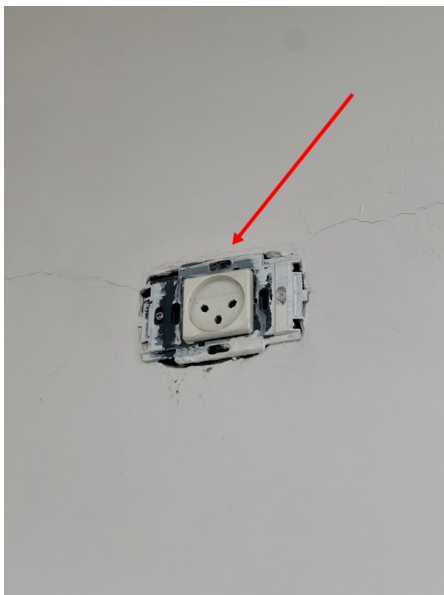
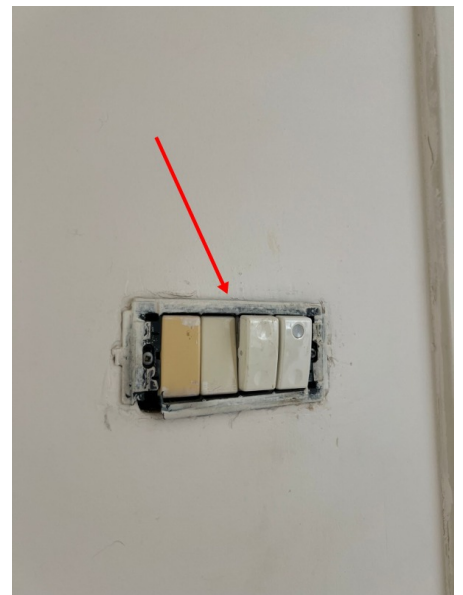
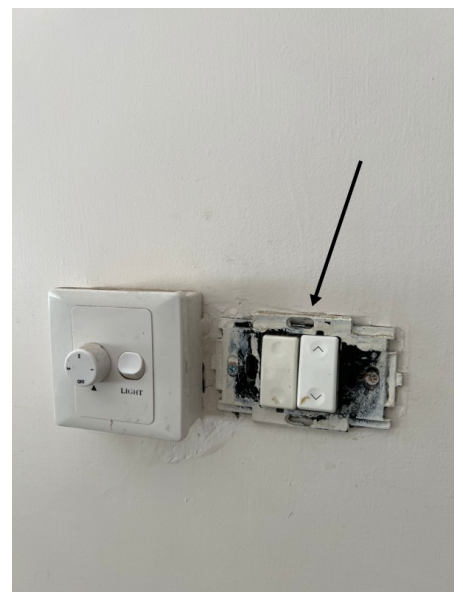
6.1. מתג הפעלה

מתגי הפעלה חסרים

תיקון: נדרש להשלים מתגים
הערכת עלות: 600 ש"ח

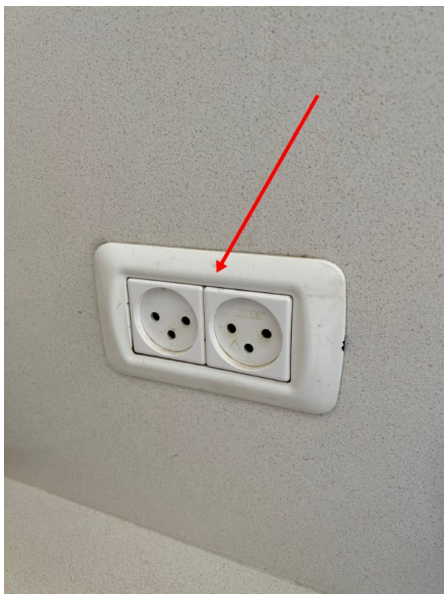
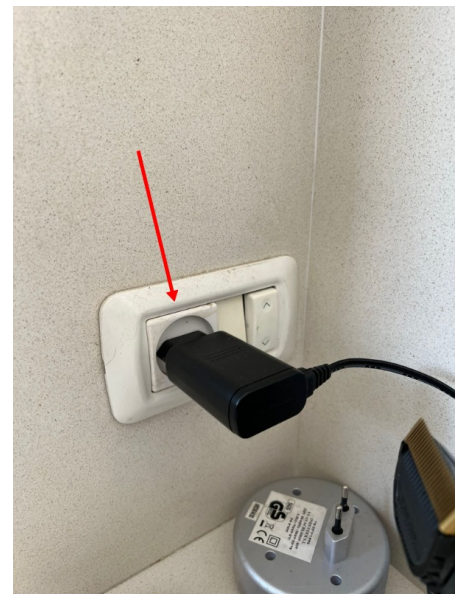
מטבח

השקעים החשמליים חשופים לחדירת מים

זאת בניגוד לתקנות החשמל פרק ד' סעיף מס' 4.

תיקון: נדרש להחליף לנקודות מוגנות מים.

הערכת עלות: 500 ש"ח

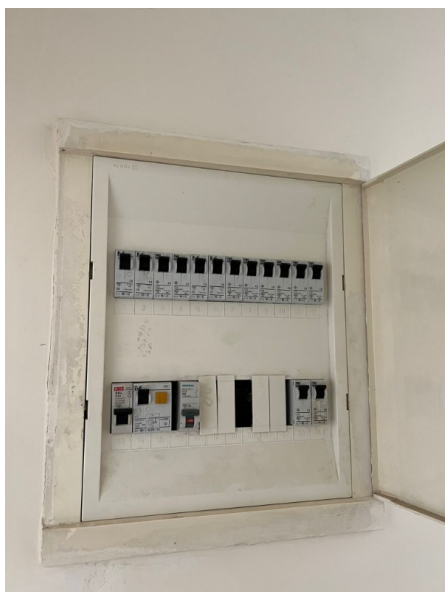
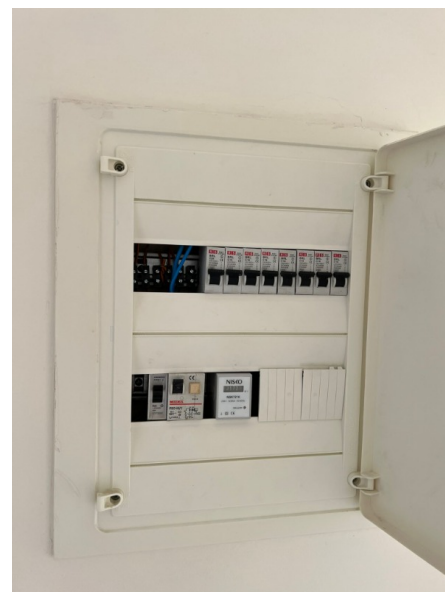
לוח חשמל

מכסים פתוחים בלוח החשמל.

לא בוצע סימון הנתיכים בלוח החשמל.

- זאת בניגוד לתקנות החשמל (התקנת לוחות במתח עד 1000 וולט) סעיף 14 הקובע כי:
- "(א) מבטחים, מפסקים וציוד המשמש למדידה, בקרה והתרעה יסומנו בהתאם לייעודם.
 - (ב) בלוח בעל מבטח ראשי של 100 אמפר או יותר והמצויד בסרגל הדקים, יסומנו גם ההדקים והמוליכים המחוברים אליהם.
 - (ג) כבלים ומובילים המגיעים ללוח, למעט במיתקן ביתי, יסומנו בהתאם לייעודם.
 - (ד) כל הסימונים יהיו ברורים ובני-קיימא."

תיקון: יש לבצע סימון הנתיכים (2 יח').
יש להשלים התקנת מכסים בלוח החשמל.
הערכת עלות: 800 ש"ח

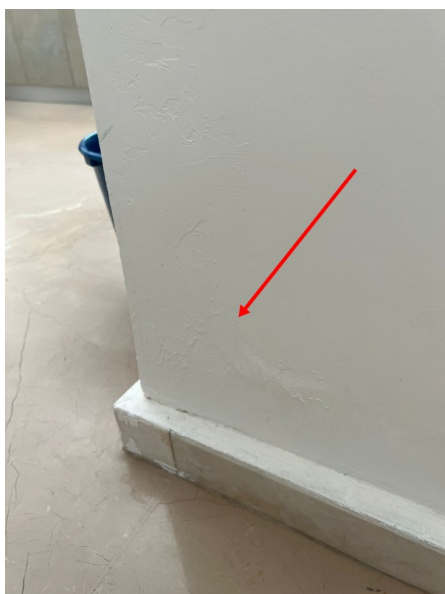
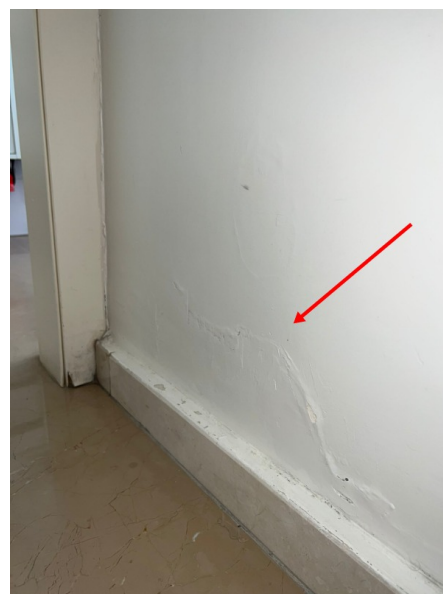
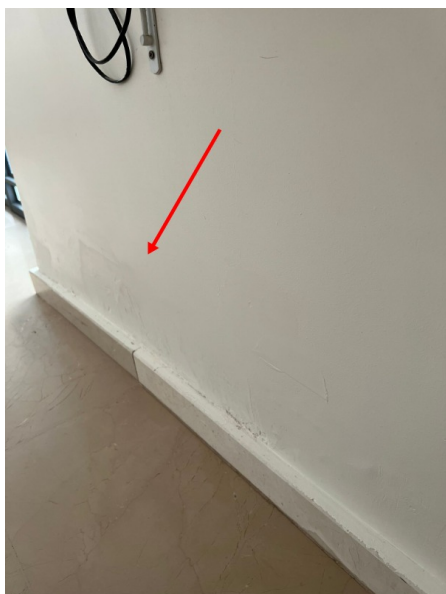
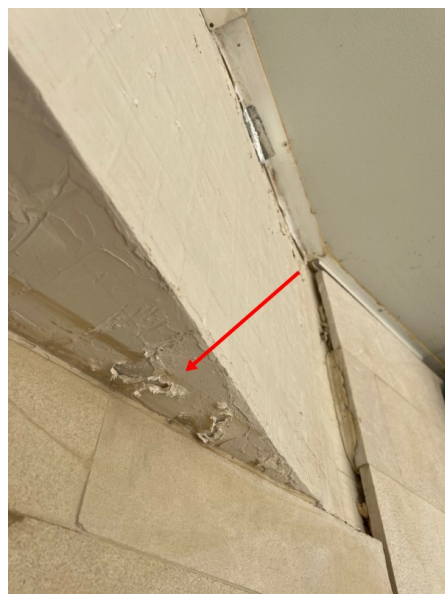
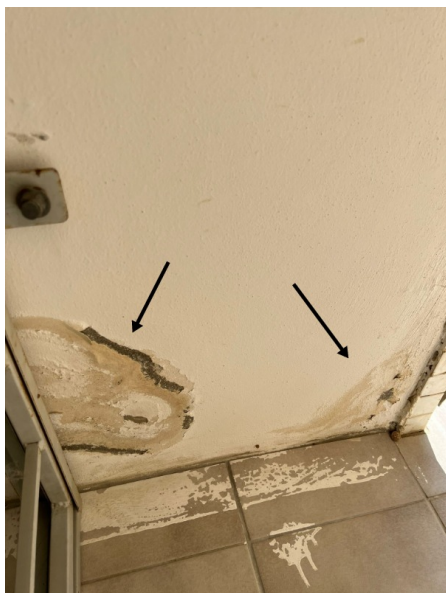
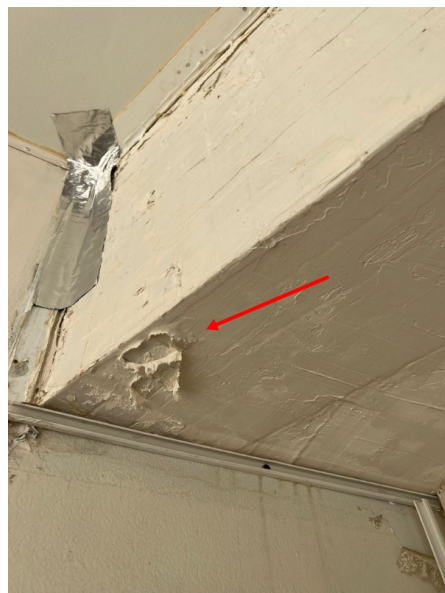
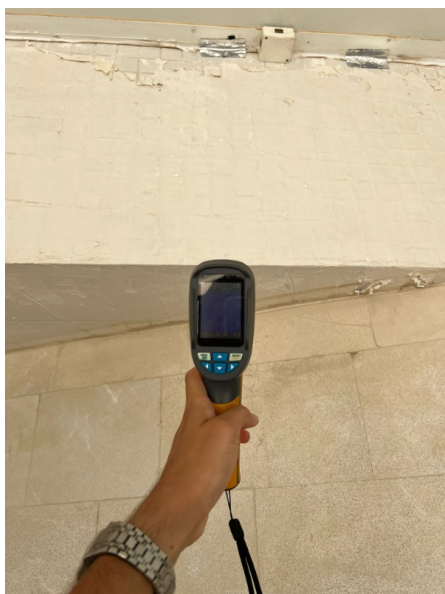
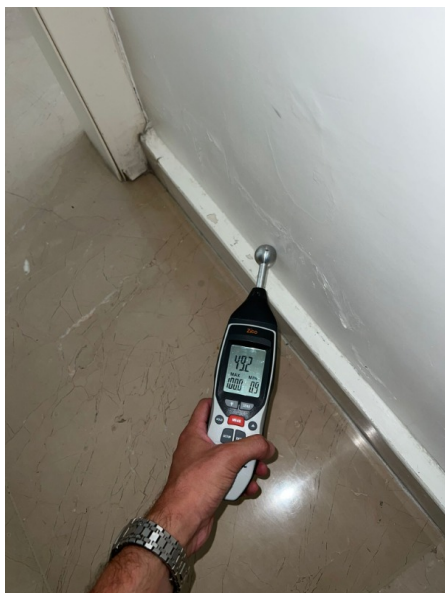
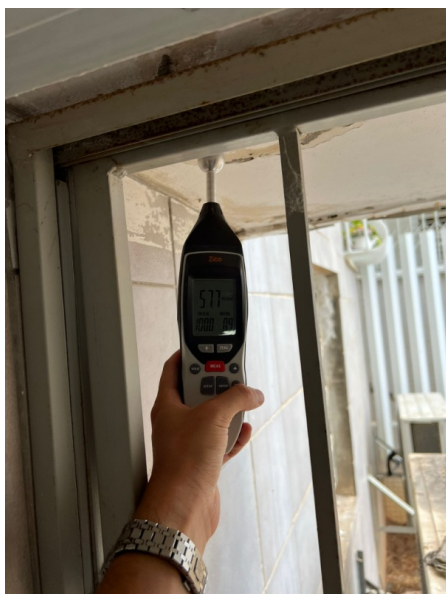
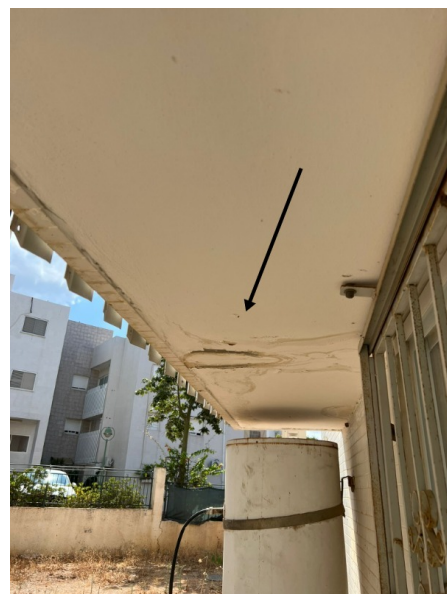
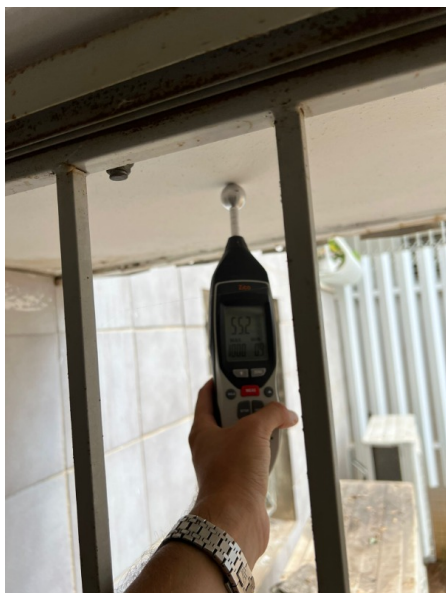
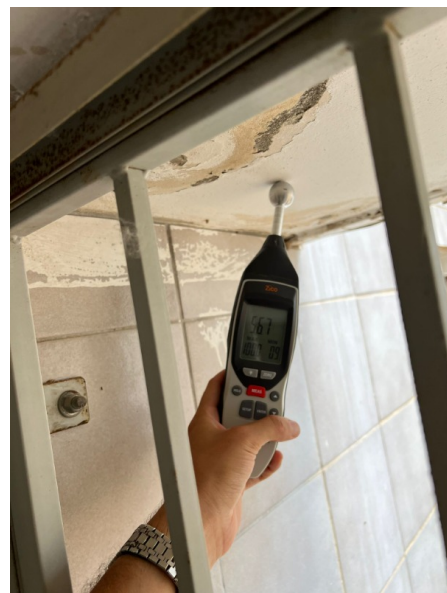
7.1. כתמי רטיבות

ד. מטבח - מעל פני פנלים

- רמת הלחות הנמדדת במכשיר מד לחות הינה נמוכה בסקלה של מכשיר מד לחות.

הליקוי יוצר פגם אסתטי ותפקודי בולט וסותר בין היתר את הדרישות כמפורט להלן:
תקנות התכנון והבנייה סעיף 5.32 הדורש כי: "קירותיו החיצוניים של בנין יתוכננו וייבנו באופן המונע חדירת מים ורטיבות לתוכו מבחוץ".
תיקון: יש לייבש ולתקן את הקירות שנפגעו מרטיבות בנכס הנדון, ולצבוע אזור התיקונים בצורה המונעת טלאים.

יש להיות במעקב.

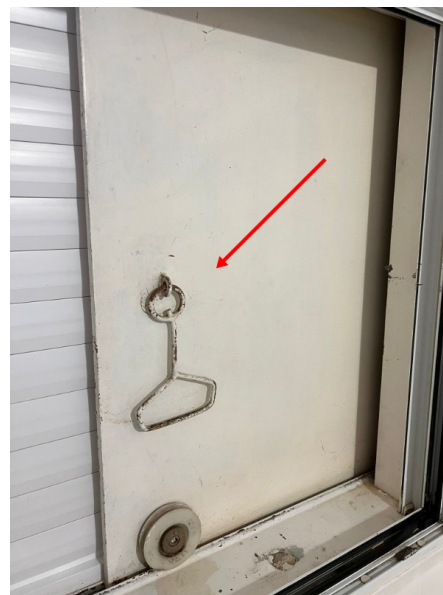
ממ"ד

תפקוד לקוי (תאום, אטימה) של החלון וזאת עקב תקלות בהתקנה חלון הממ"ד תפוס, לא ניתן לפתיחה/סגירה במצב הקיים החלון אינו ממלא את תפקודו.

בניגוד לנדרש בת"י תקן ישראלי מס' 4422.2.

תיקון: נדרש לבצע כיוונים ותיאומים.

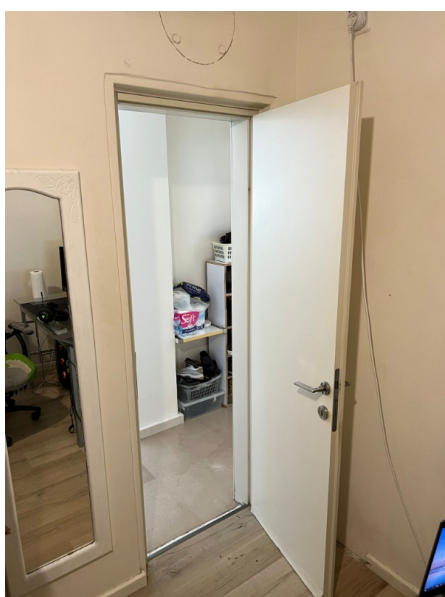
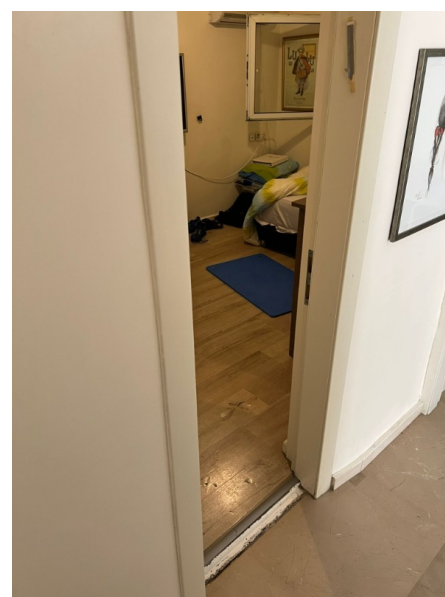
8.2. דלת ממ"ד בנכס

לא קיים דלת ממ"ד לפי הנחיות פיקוד העורף ממ"ד

זאת בניגוד לתקנות ההתגוננות האזרחית (מפרטים לבניית מקלטים) התש"ן 1990 סעיף 202 הקובע כי: "הכניסה למרחב מוגן דירתי תהיה מתוך שטח הדירה ותותקן בה דלת הדף דירתי, אשר תהיה אטומה בפני גזים."

תיקון: יש להתקין דלת כנדרש לפי חוק.

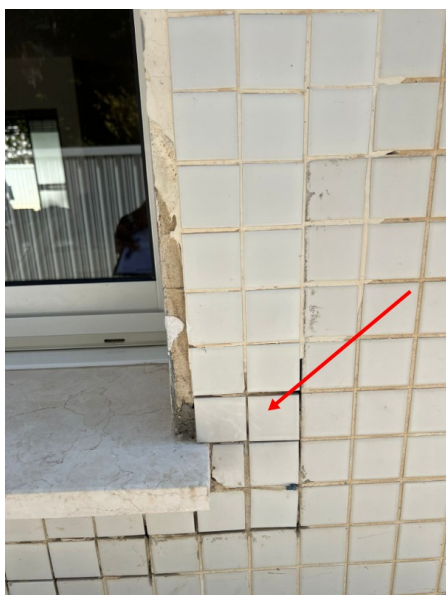
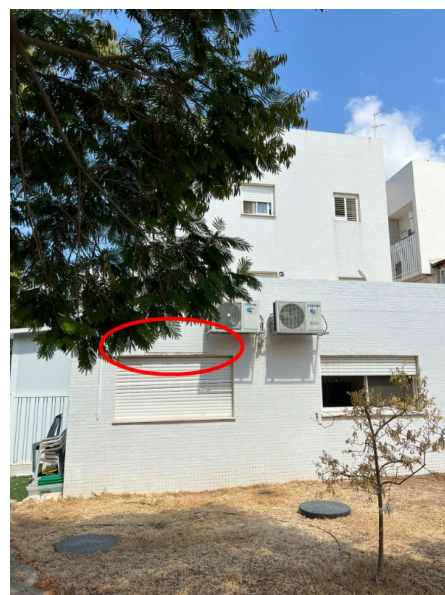
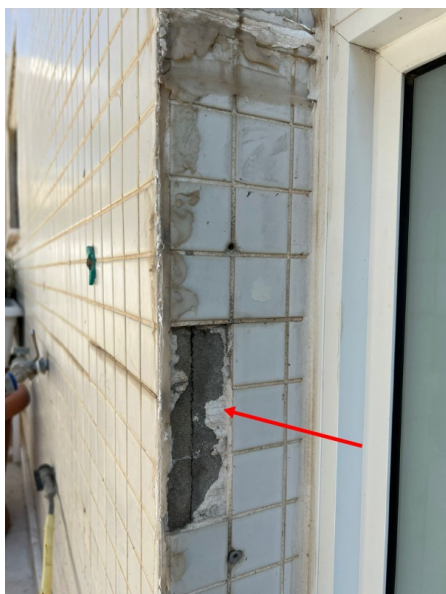
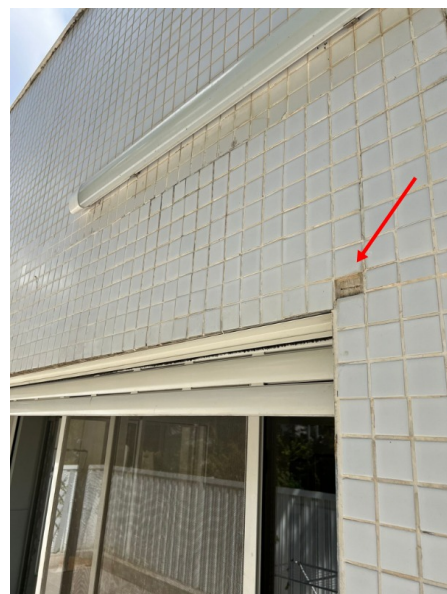
2. חוסר אריחים בחיפוי חיצוני.
