חוות דעת מומחה

. הגדון: בניין " [redacted] אזור תעשייה [redacted]

אני החתום מטה עפ"י בקשת נציגי חב' " [redacted] בע"מ " , ביקרתי ביום [redacted] ו [redacted] בניין " [redacted] " אזור תעשייה [redacted]. מטרת הביקור הינה מתן חוות דעת ההנדסית בעניין ליקויים בנכס הגדון

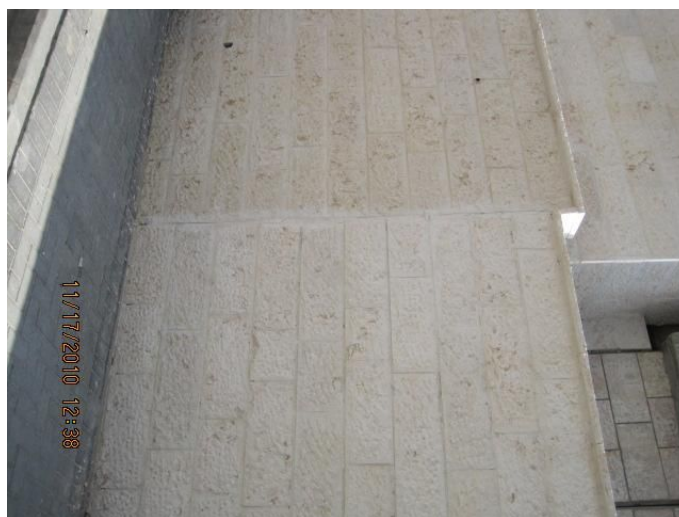
חיפוי גדרות בנויות בחלק מזרחי וצפוני של החצר באבן טבעית

חיפוי קירות באבן טבעית בשיטת קיבוע ברטוב בגובה מעל 1.2 מ' יש לבצע ע"פי תקן ישראלי ת"י 2378 1
חלק 2 (2005) סעיף 1.1, צייטוט

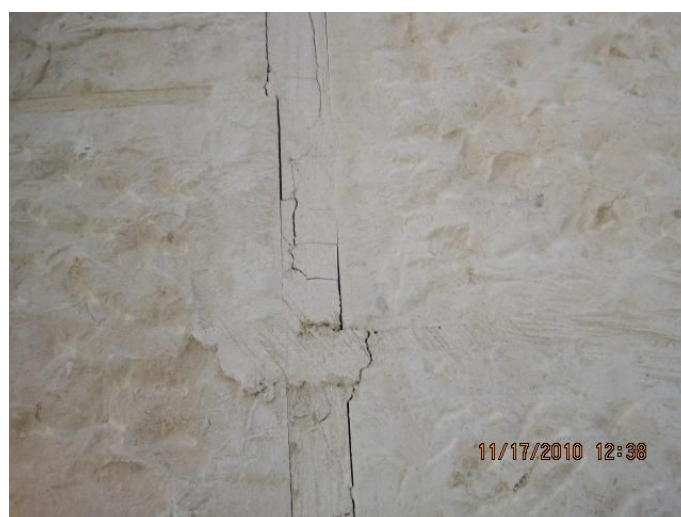
מילוי מישקים גמישים באזור תפרים מבניים – תפרי התפשטות בוצע ב"כוחלה" רגילה המשמשת למילוי 2. ממשקים רגילים ולא בחומר איטום גמיש בניגוד לנדרש בתקן ישראלי ת"י 2378 חלק 2 (2005) סעיף 2.1.6.2, ציטוט

המילוי כבר נסדק. יש להוציא את המילוי "הכוחלה" הקיים בתפרים ולבצע שנית בחומר גמיש כנדרש.

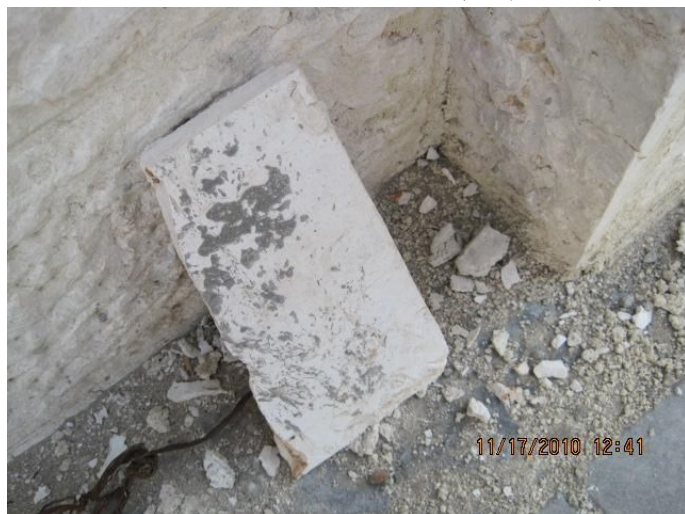
יש לשפר עיבוד סביב מוצאי צנרת ניקוז.3

לפי בדיקה מדגמית ובביקורי הקודם בבניין בתאריך 15.08.2010 היה ניתן להבחין שלא בוצעה מריחת גב. האבן בשכבה מקשרת "פריימר צמנטי" לשיפור החיבור בין האבן לשכבת המלט כדרש בתקן ישראלי, לאבנים שגבן אינן מחורצים, ת"י 2378 חלק 2 (2005) סעיף 4.1.1, ציטוט

יש לקבל אישור על כך ממתכנן המבנה ומיועץ האבן. במידה ולא יהיה צורך בחיזוק נוסף של האבנים

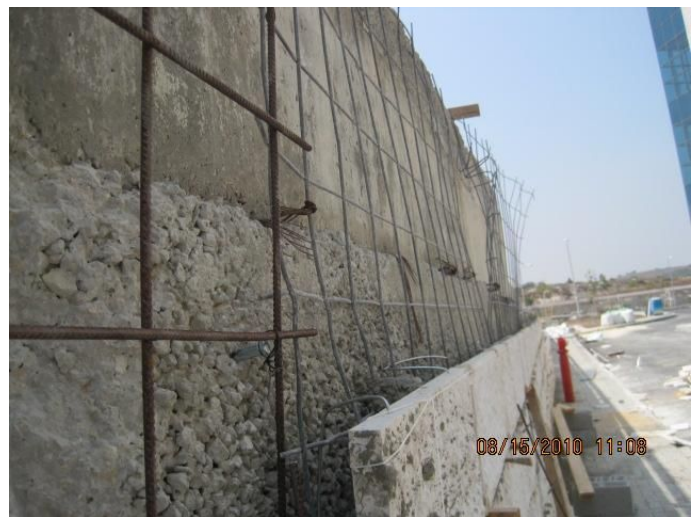
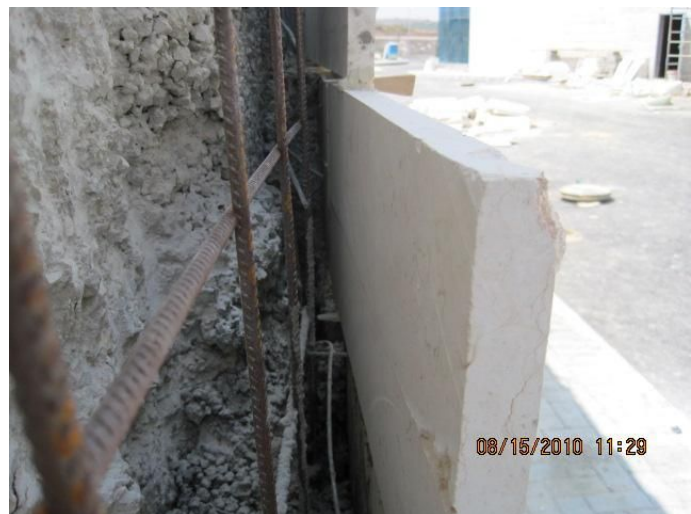
בביקורי הקודם בבניין בתאריך 15.08.2010 היה ניתן להבחין שאבן ששטחה מעל ל 0.1 מ"ר נקבעה. 5 לקיר הרקע באמצעות 2 ווים בלבד לעומת 3 ווים המינימאליים הנדרשים ע"פי תקן ישראלי ת"י 2378 חלק 2 (2005: סעיף 4.7.2, ציטוט

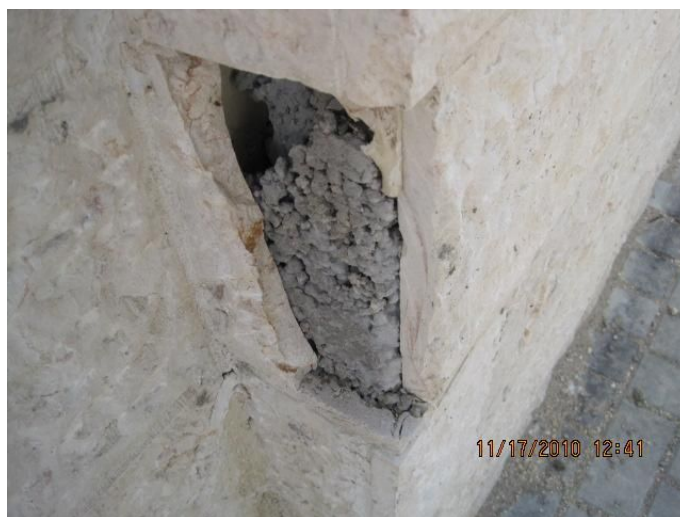
לפי בדיקה מדגמית ובביקורי הקודם בבניין בתאריך 15.08.2010 היה ניתן להבחין שאבן ששטחה קטן מ 0.1 מ"ר נקבעה לקיר הרקע באמצעות וו אחד בלבד, עם בכלל, לעומת 2 ווים המינימאליים הנדרשים ע"פי תקן ישראלי ת"י 2378 חלק 2 (2005) סעיף 4.7.2, ציטוט

נדרש לבצע חיזוק נוסף של האבנים ע"י הברגים ע"פי שיקול דעתו של המתכנן

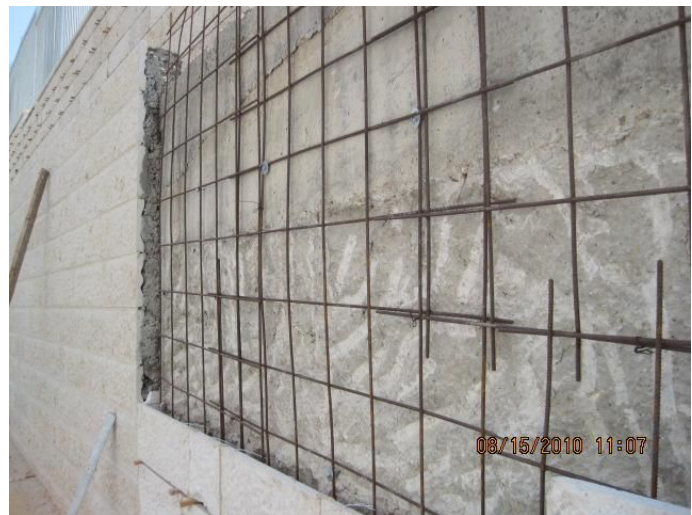
בביקורי הקודם בבניין בתאריך 15.08.2010 היה ניתן להבחין ש שבחלק מהגדר רשת לעיגון בוצעה 6. ממוטות פלדה רגילים ולא מגולוונים עם מידות המשבצות 20*20 ס"מ ולא 15*15 ס"מ בניגוד לנדרש ע"פי תקן ישראלי ת"י 2378 חלק 2 (2005) סעיף 2.1.2, ציטוט

יש לקבל אישור על כך ממתכנן המבנה ומיועץ האבן. במידה ולא יהיה צורך לבצע חיזוק נוסף של האבנים ע"י הברגים ע"פי שיקול דעתו של המתכנן.

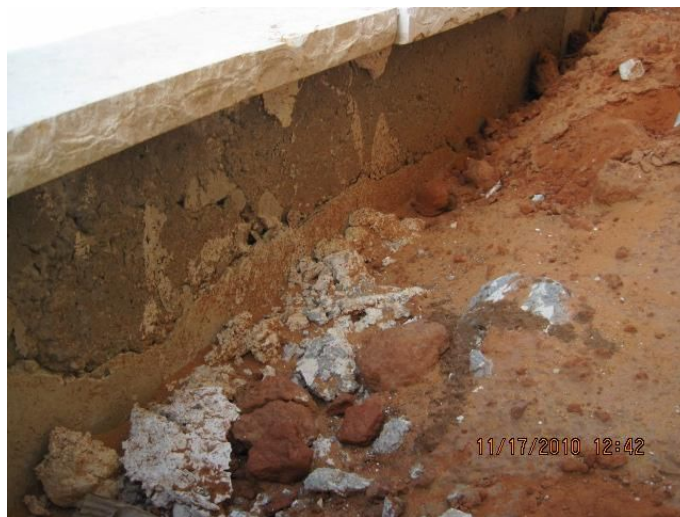
יש להמשיך תפרי התפשטות גם דרך אבני קופינג של הגדר. 7.

8. לא בוצע שכבת איטום בחלק פנימי של קירות בטון הבאים במגע עם הקרקע של אדניות באזור. במצב הקיים יתכן חדירת מים לחלק היצוני של הקירות, הרטבתה ושינוי גוון של האבנים בחיפוי הקירות והחלשת חיזוקם. יש לקבל אישור על כך ממתכנן המבנה ומיועץ האבן מומלץ לפנות מילוי אדניות, לבצע שכבת האיטום ומילוי חוזר.

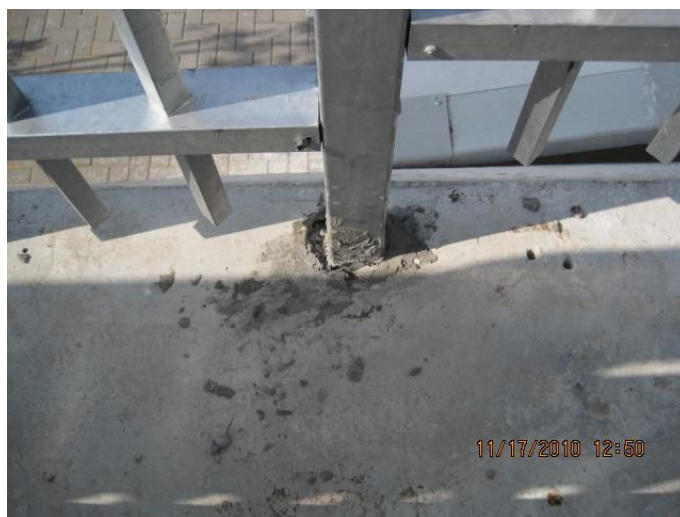
1. יש לשפר עיבוד בחלק תחתון הבנוי של הגדר, סביב רגלי עמודי הגדר, בעיקר בחלק המזרחי של המגרש, ע"י התקנת רוזטות סביב רגלי העמודים.

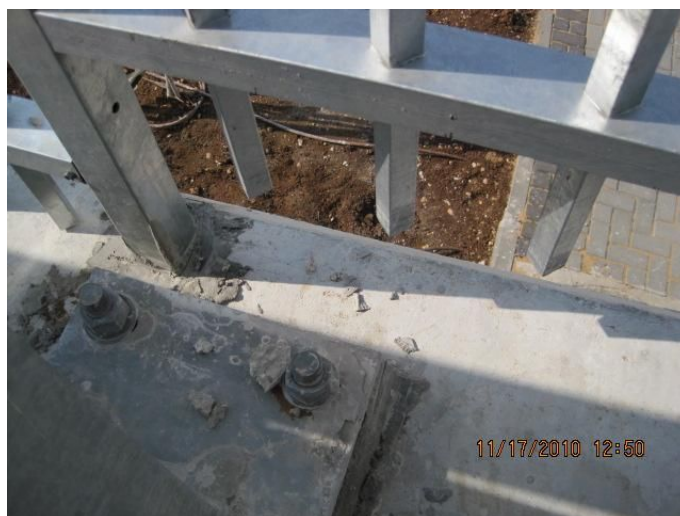
1. במעקה המתכתי הפנימי קיימים מרווחים בן חלק תחתון של חלקי המעקה לבין קיר תומך יותר מ 10 ס"מ המינימאליים. הנדרשים. יש להשלים התקנת חלקים נוספים במעקה להקטנת המרווחים.

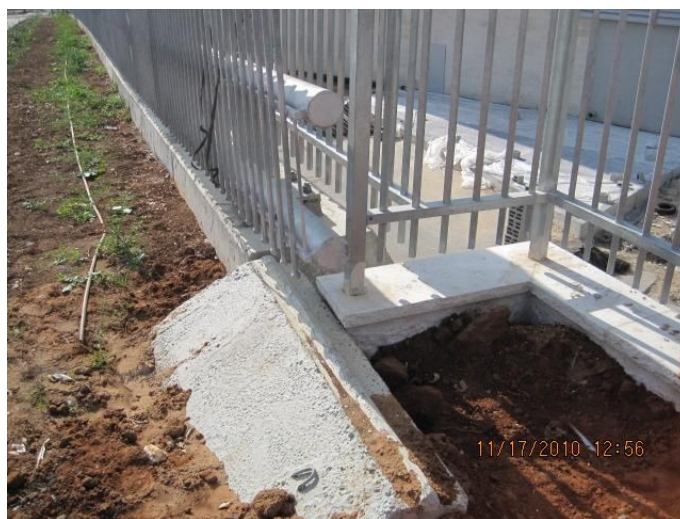
2. בפנינה מזרחית של המעקה קיימים פתחים בין חלקי מעקה לבין קיר תומך. קיימת סכנת נפילה. הדבר מהווה מפגע בטיחותי חמור. יש להשלים סגירת הפתחים. יש להשלים חלקים במעקה בהתאם להוראות האדריכל והמתכנן.

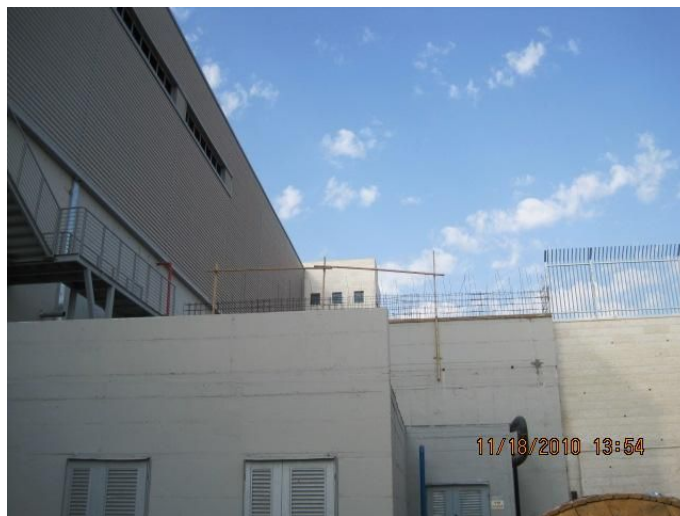
יש להשלים גדר (בנוי-יצוק-מתכתי בהתאם לתוכנית האדריכל) בחלק צפון-מערבי של המגרש מעל קיר תומך-המשך קיר.1
אחורי של חדר משאבות וחדר השמל

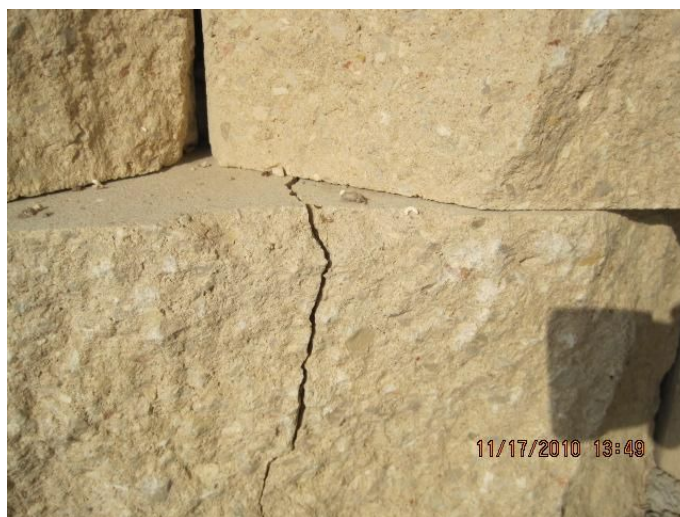
1. סדקים באבני קיר התומך. יש לקבל אישור ממתכנן המבנה על יציבות הקיר והמלצות לאופן החלפת האבנים וחיזוק הקיר, הכול בהתאם להמלצותיו

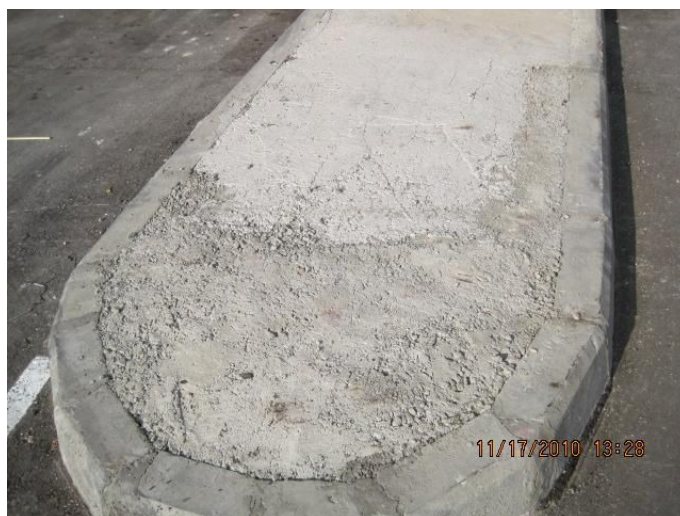
1. במשטחי בטון במפרצים בין חניות בחלק דרומי של החצר באזור קירות חוץ של הבניין (קומת קרקע) בוצע "עיבוד לקוי של החלקה רצפת בטון חשוף" בהליקופטר הדבר מהווה פגם באסטטית הבולט לעין.
: לתיקון
יש לפרק משטחי בטון ולצקת שנית או לבצע צביעה רצפת בטון בצבע אפוקסי כולל הכנת השטח ע"י קרצוף -
. ושטיפת במים .

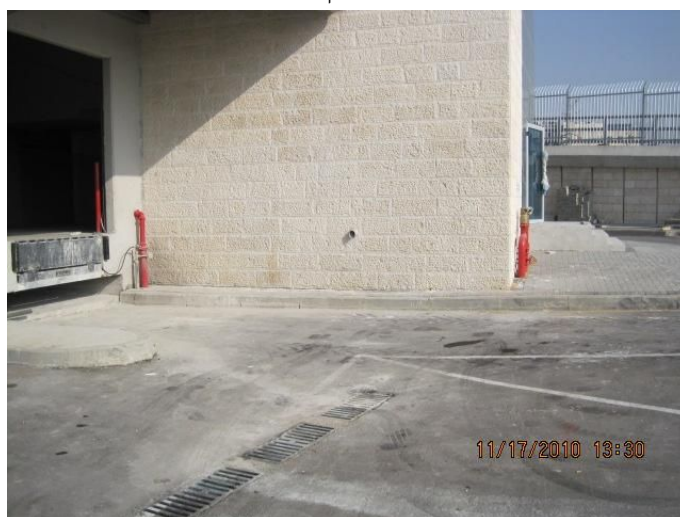
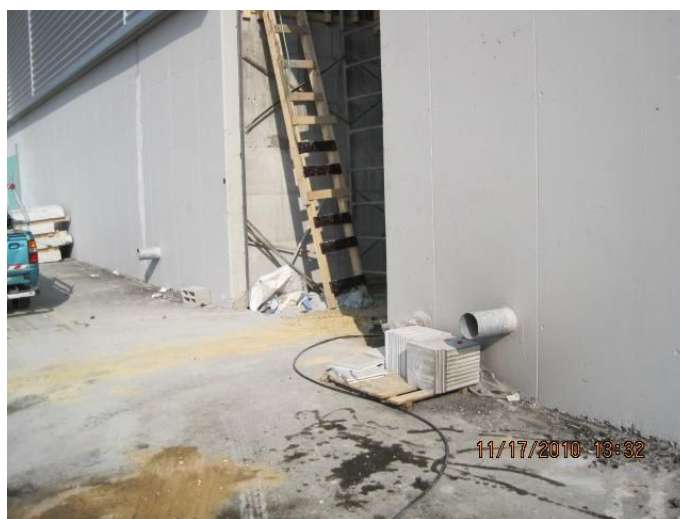
- מוצא צנרת מרזבים היורדים מן הגג המבנה, בוצע שלא ע"פי הנדרש בתקן 1205, חלק 2 סעיף 3.4.6.1, ציטוט 1.

פתחי מוצאי הניקוז גבוהים מדי – עד כ 100-70 ס"מ מפני הרצפה. נדרשת גובה של 20-15 ס"מ מנקודת מוצאי הניקוז עד למפלס הקרקע \ מדרכה. זווית היציאה הינו 90 מעלות במקום 45-67 מעלות -

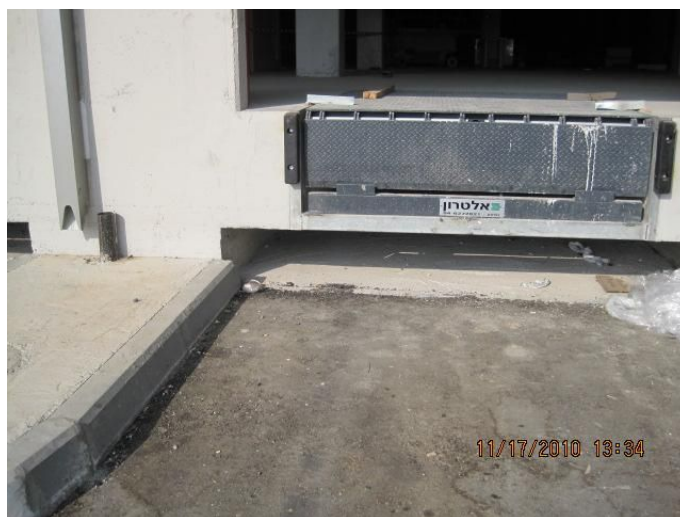
2. מפלס משטחי אספלט באזור חניות ליד קיר דרומי של המבנה הינו גבוהה או שווה למפלס משטחי בטון. שמתחת לרצפת המבנה. לאזור הזה פונים מוצאי ניקוז של גגון. במצב הקיים, בעיקר אחרי השלמת שכבת גמר של אספלט, לא יהיה ניקוז מים ממשטחי הבטון יש לצקת רצפת בטון משלימה לביצוע ניקוז הנדרש או לבצע לפי פתרון אחר בהתאם לתוכנית הקיימת כולל פירוקים ועבודות נוספות באזור

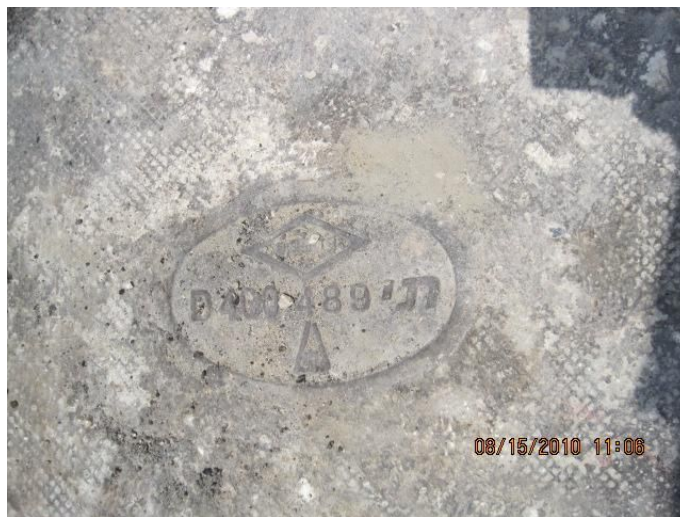
יש לקבל אישור ממתכנן המערכות ששוחות בקרה הקיימות מתאימות לשאת עומס של רכבים כבדים. 4
בהתאם לסוג הנדרש של מכוניות (מין המכסים והתקרות - קבוצה 4 לפחות) (כמפורט בת"י 489 (2003) חלק 1 סעיף
5: ציטוט

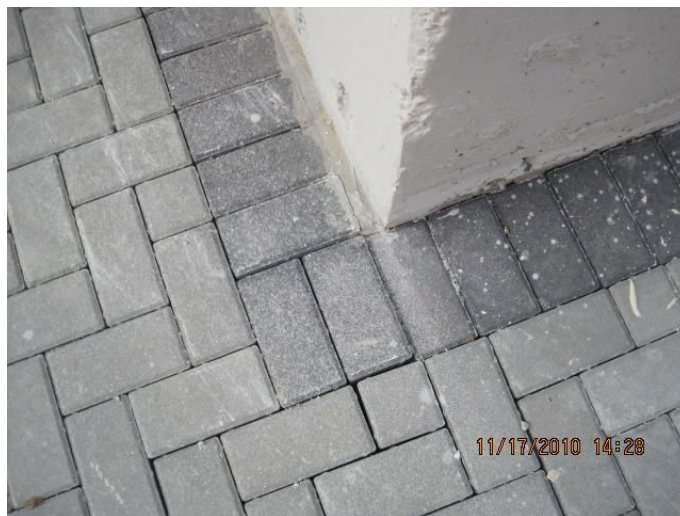
- . א. שקיעת אבנים משתלבות בעיקר באזור כניסה לחדר חשמל, חדר משאבות, חדר אשפה של הבניין .
- . יש לפרק ריצוף, לתקן תשתית ולרצף שנית .

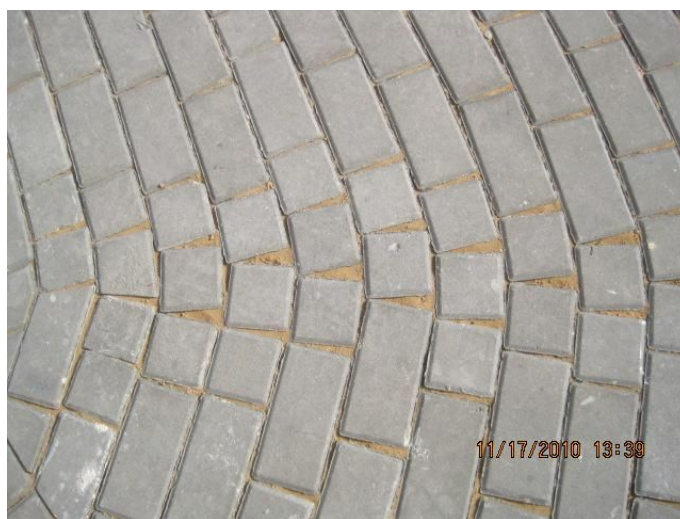
ב. רוחב המישקים בין האבנים בעיקר באזור סיבובים במדרכות הינו כ 20-30 מ"מ לעומת 2-3 מ"מ המותרים
בת"י 1571 (1988) טבלה 2, ציטוט

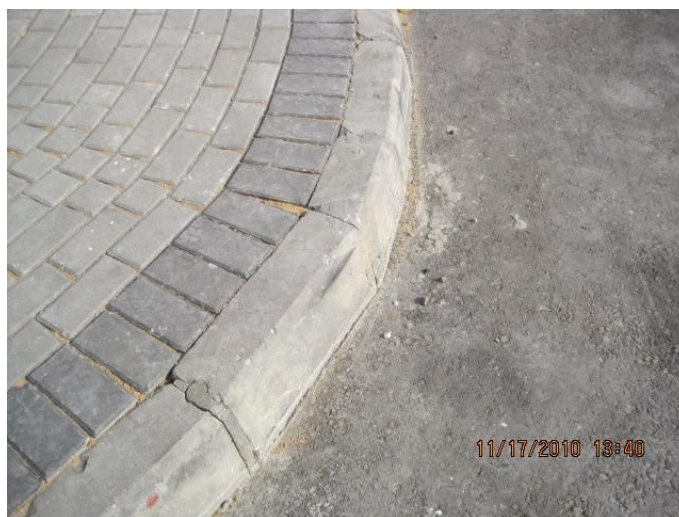
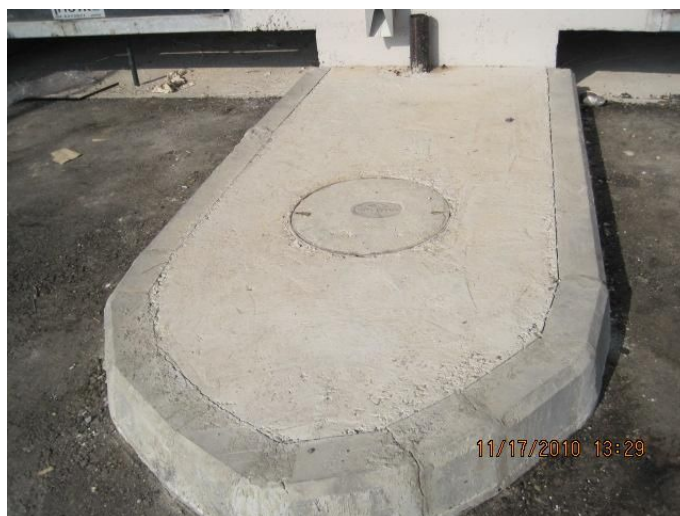
ד.אותרו סדקים, שברים, התפוררות מילוי בעיקר במקצועות אבני ספה או אלמנטי תיחום בניגוד לנדרש בת"י 1571 (1988) טבלה 2, ציטוט

יש לפרק את הקיים ולבצע שנית כנדרש כולל החלפת אבנים החתוכים והפגומות קשות

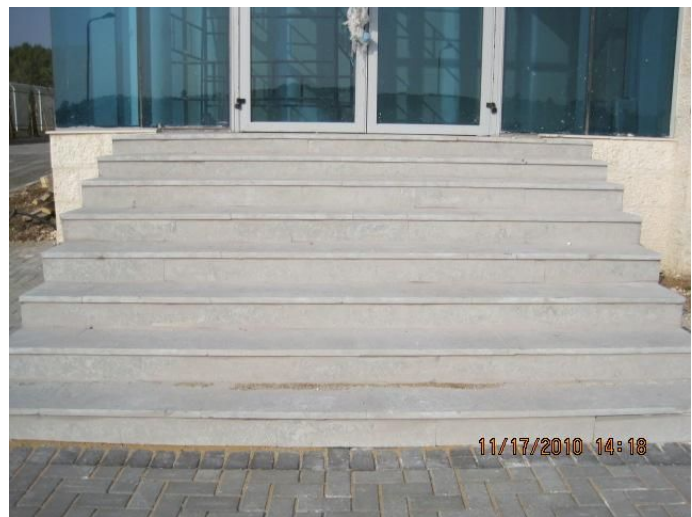
1. לא הותקן כלל מעקה לאורך של גרמי המדרגות המכילים יותר מ-3 מדרגות ברצף. וזאת בניגוד לנדרש ע"פי תקנות התכנון והבנייה סעיף 3.42, ציטוט

הליקוי מהווה פגם בטיחותי חמור. יש להתקין בדהיפות מעקה כנדרש גם בתוכניות האדריכל

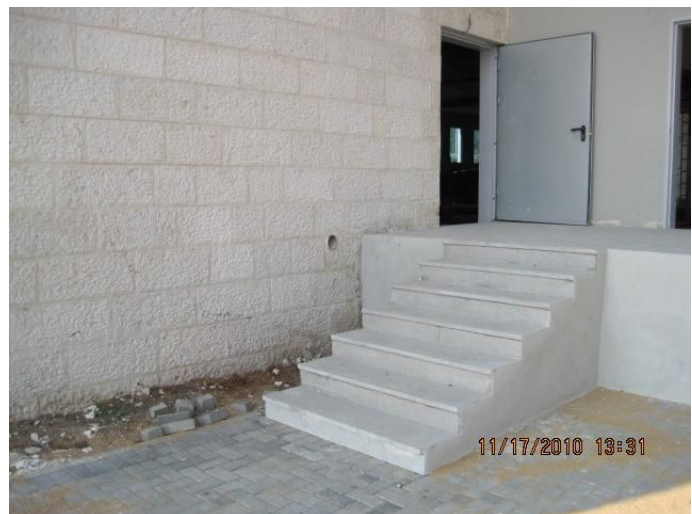
2. הפרש מפלסים בין פודסטים בכניסה לגרעין מערבי ולקומת קרקע בחלק מערבי שלה הינו 98-120 ס"מ. לא קיים מעקה. הליקוי מהווה פגם בטיחותי חמור. יש להתקין מעקה למניעת נפילה כנדרש גם בתוכניות האדריכל

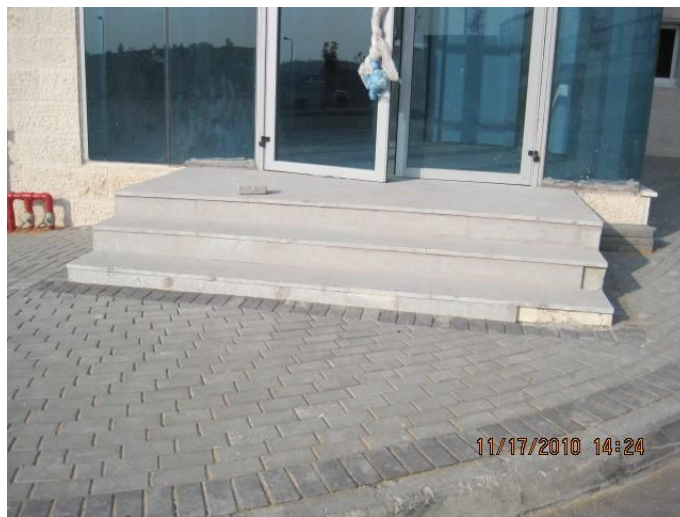
3. הפרש מפלסים בין פודסט בכניסה לגרעין מזרחי הינו כ 50 ס"מ. מומלץ להתקין מחסום למניעת נפילה או מעקה כנדרש. גם בתוכניות האדריכל

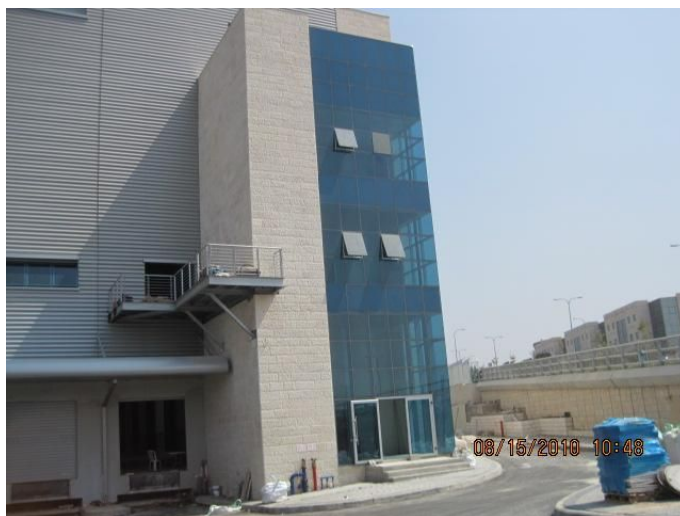
8. יש להשלים התקנת גגונים מעל משטחי כניסה לגרעינים בהתאם כמפורט בתוכניות פרטי אלומיניום של אדריכל המבנה.

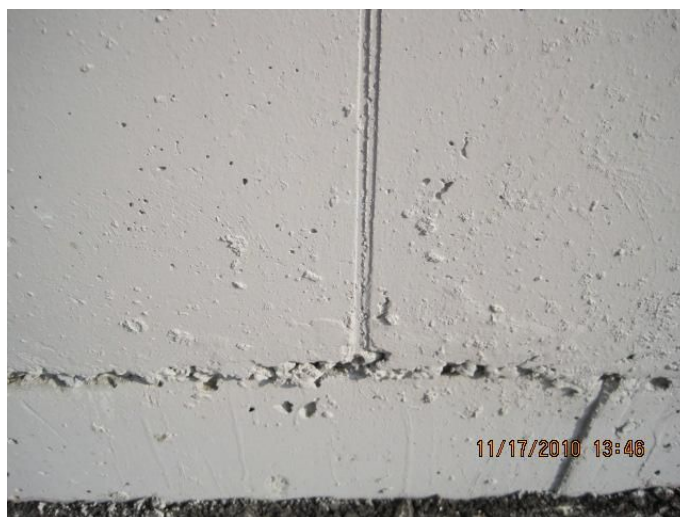
עיבוד לקוי הנראה לעין בעיקר בתפרים בין חלקי תבניות בקירות חוץ של מבנה, בתחתית אדני חלונות בחזית מערבית, סביב -
'ללתות, בתפר עם קירות מחופים אבן, בתקרת רמפה בחלק צפון מערבי של המבנה, וכו

בקירות המבנה יש להשלים תיקונים וצבע בצורה המונעת טלאים, מומלץ לצבוע את הקירות בצבע בעל טקסטורה "עבה לדוגמה" תמבורטקסט" או "קניטקסט

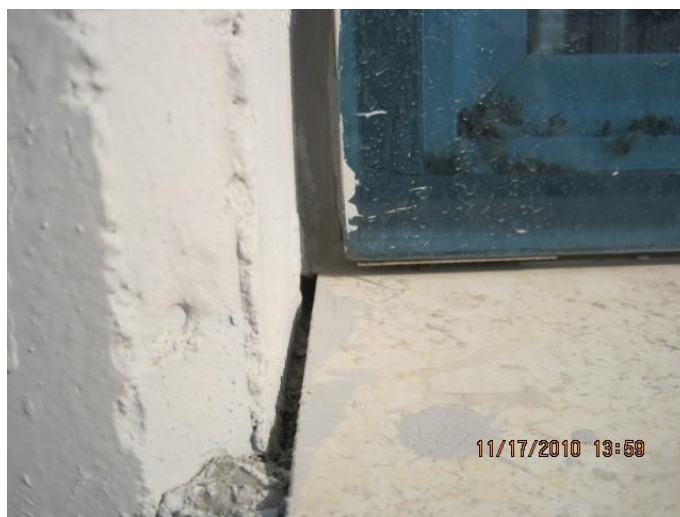
יש לבצע איטום בחומר גמיש בתפר בין אדני חלונות מאבן, בחלק מערבי של הבניין, לבין גליפים-קירות חוץ, למניעת - חדירת מים לתוך המבנה

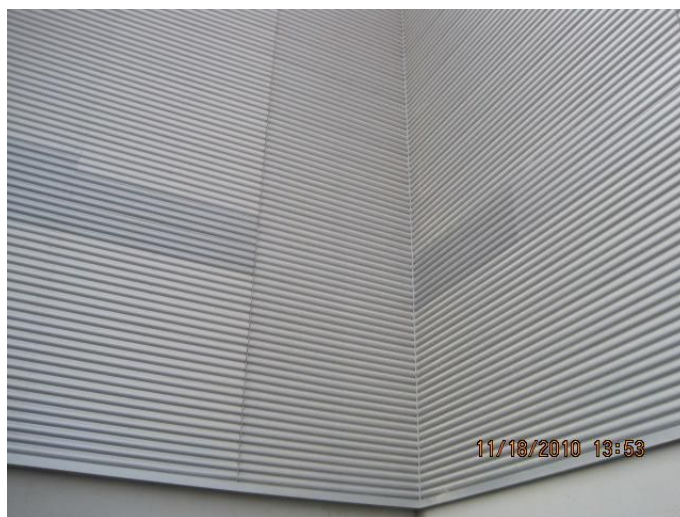
הפרש בגוון הצבע של פחי החיפוי בחזית המזרחית. הדבר מהווה פגם באסטטיות הבולט לעין. יש לקבל.1
אישור מאדריכל המבנה

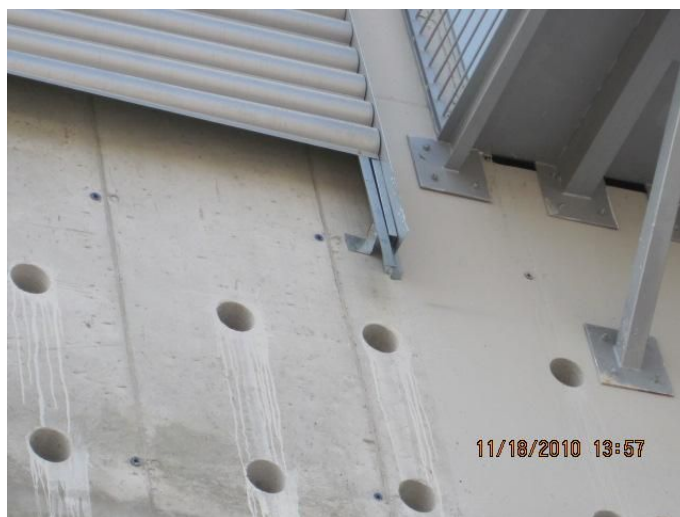
באזור ביצוע תיקונים בחלק הצפוני שלחזית מזרחית, ניתן להבחין שלא בוצע שכבת איטום על פני קירות.2. הבטון לפני ביצוע חיפוי הקירות בפח גלי. לפי בדיקה וויזואלית ניתן להבחין שהקונסטרוקציה של החיפוי אינה אטומה לחלוטין לחדירת מים בעיקר באזור חיבור הפחים לפרופילי מתכת האנכיים, בתפרים עם חלונות ודלתות, באזור מעבר חלקי מתכת דרך הפחים וכו'. כמו כן לא אותר בידוד תרמי מתחת לפחים באזור יש לקבל אישורים הנדרשים ממתכנן ואדריכל הפרויקט במידה ולא יהיה צורך לפרק את הקיים, לבצע שכבת איטום ובידוד ולהתקין את פחים שנית

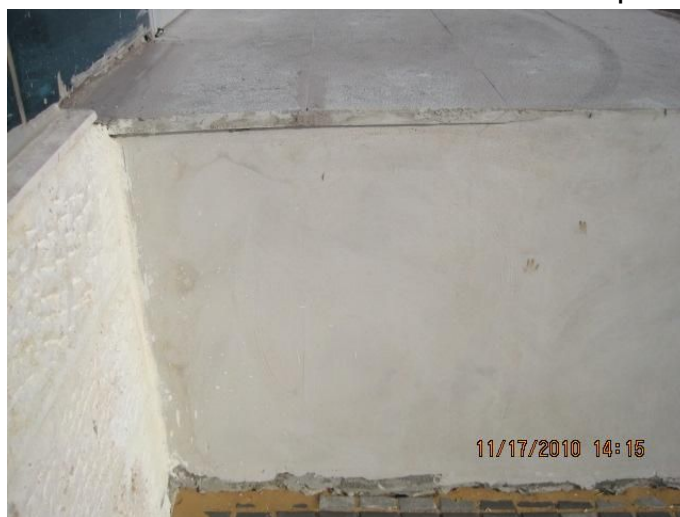
2. עיבוד לקוי בתפר עם מדרגות מחופים אבן ורצפת אבן בכניסה לגרעין מערבי. יש לפרק את הקיים ולבצע שנית כולל התאמה למישור האבנים כולל התאמתן של האבנים עצמן במידת הצורך.

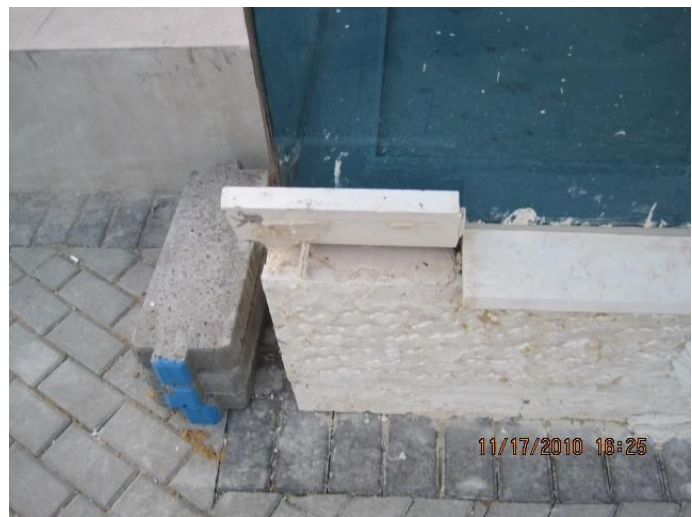
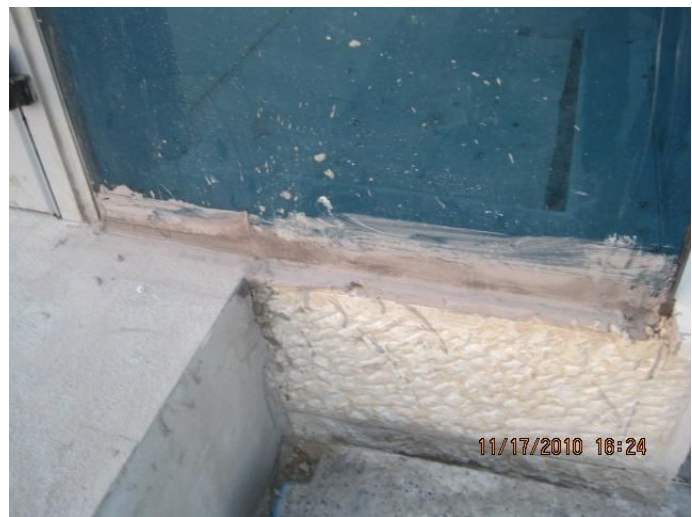
פרט תפר בין חלק תחתון של קיר מסך לבין קיר חיצוני של הגרעינים בוצע שלא לפי פרט האדריכל הדורש. 2.
ביצוע שכבת איטום מיריעות בוטיליות וסגירת התפר ע"י פרופיל אלומיניום או פח. במצב הקיים גם לא ניתן
להחליף זכוכיות בקיר מסך ללא פירוק קופינג אבן הקיים

יש לפרק את הקיים ולבצע כנדרש

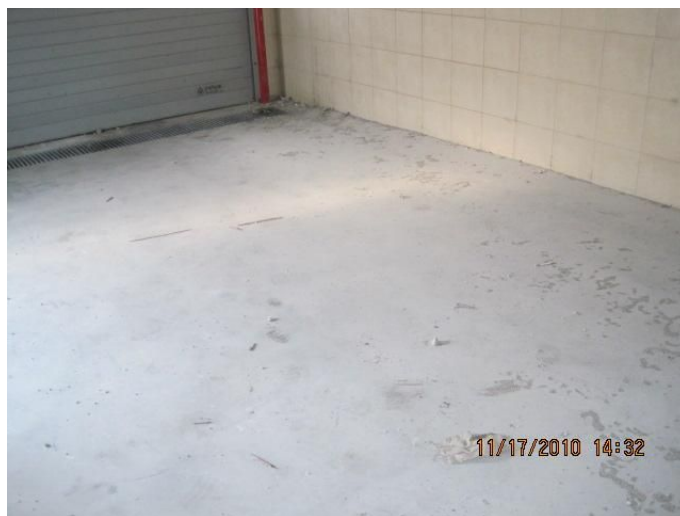
ו. יש להשלים התקנת פסי מתכת של דחסנית ברצפת חדר אשפה כנדרש בתוכנית בקשה להיתר בנייה

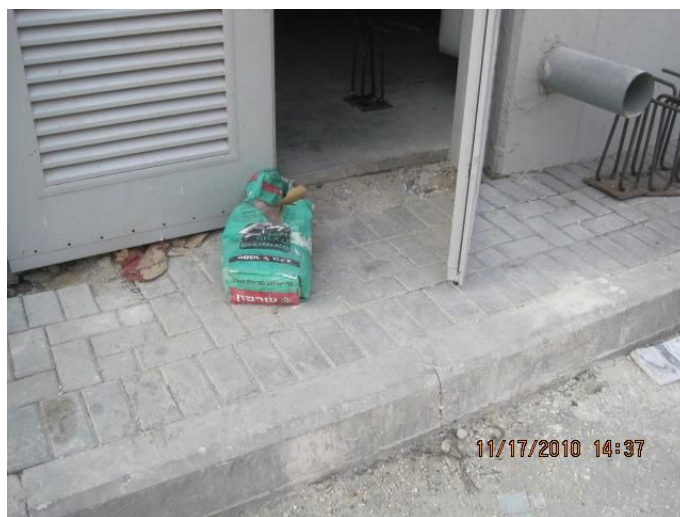
ז. הפרש מפלסים כ 6 ס"מ במפתן דלת כניסה לחדר אשפה. יש לשנות מפלס מדרכה באזור

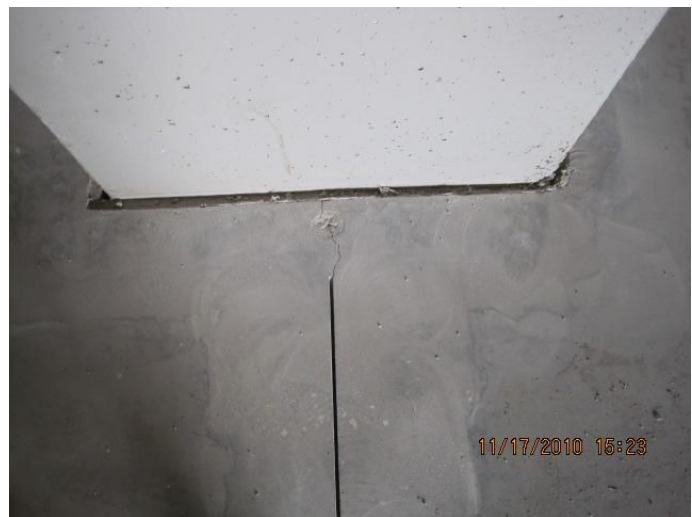
- ברצפת בטון מוחלק של קומת קרקע אותרו ליקויים הבאים. 1.
- יש להשלים ניקוי פני הרצפה משאריות חומרי בנייה -
 - אי ביצוע עיבוד - מילוי תפרי התפשטות ותפרי דמה בחומר אלסטומרי גמיש -
 - " יש לנקות תפרי התפשטות ותפרי דמה ברצפת בטון של חניון ולמלאותם בחומר גמיש דו-קומפוננטי כגון " אלסטוסיל
 - יש לבצע תפרים סביב עמודים באזור סדרים ברצפת בטון-

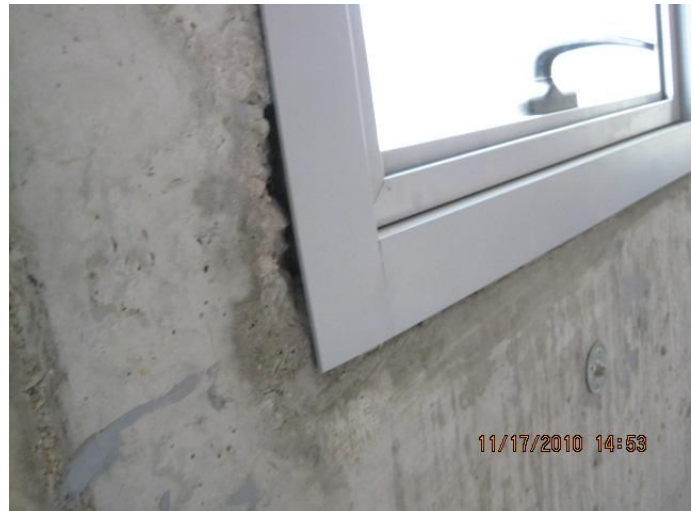
1. התקנת חלונות אינו מותאמת לסוג החיפוי \ הציפוי של הקירות. יש לקבל הבהרות מאדריכל המבנה.

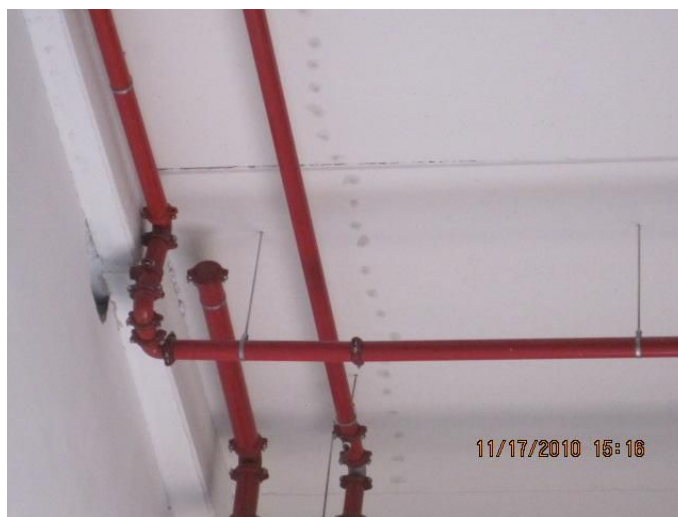
2. יש לנקות ולצבוע שנית קורות ותקרות מבטון חשוף באזור כתמים שחורים בחלק דרום-מערבי של הבניין.

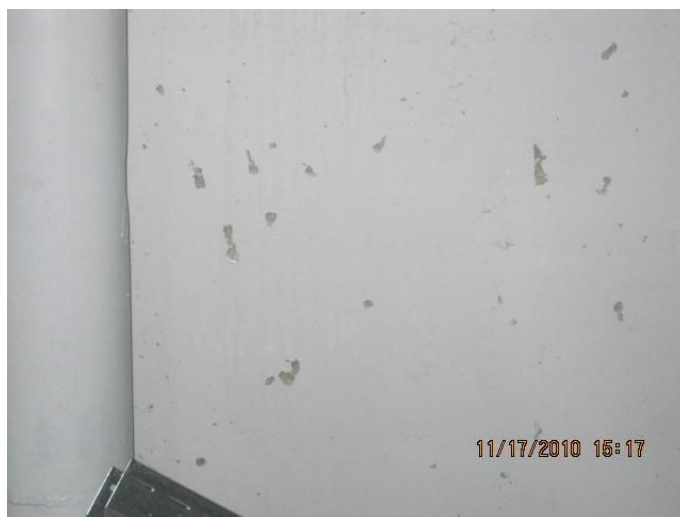
5. יש לבצע שנית תיקונים וצבע קירות בטון באזורי סגרגציה של הבטון, לדוגמה בחלק מרכזי של קיר מערבי.

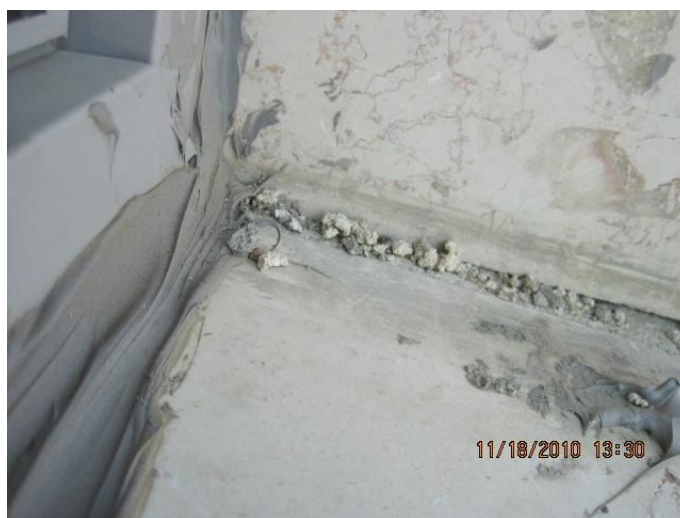
1. בחלונות קומה ביניים צד מזרחי יש לשפר.
עיבד ואיטם בין אדני חלונות לבין גליפי חלונות -
איטום בין אדני חלונות לבין משקופי החלונות ע"י התקנת פרופיל אלומיניום נוסף -

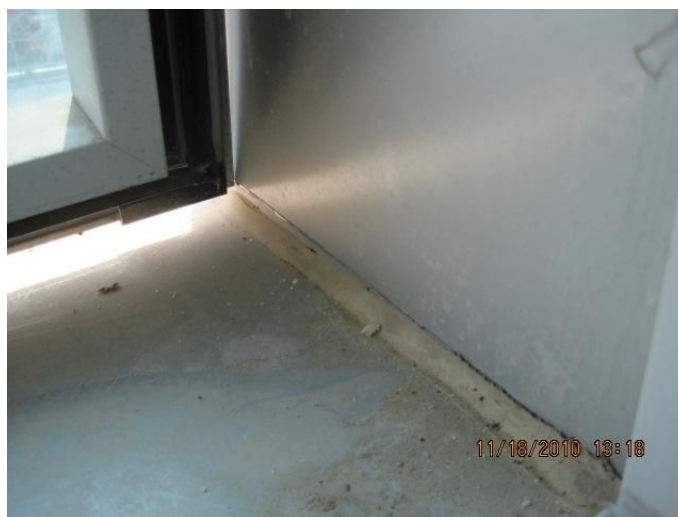
בחלונות קומה 1+אותרו ליקויים הבאים. 3. חלק מכנפי חלונות צמודות מדי לגליפים חלונות ואף מתחככות עם הגליפים, לדוגמה בחלק מערבי של הקומה. תיתכן תזוזה - ואי אפשרות לפתוח ולסגור כנפי חלונות. יש לבצע התאמות

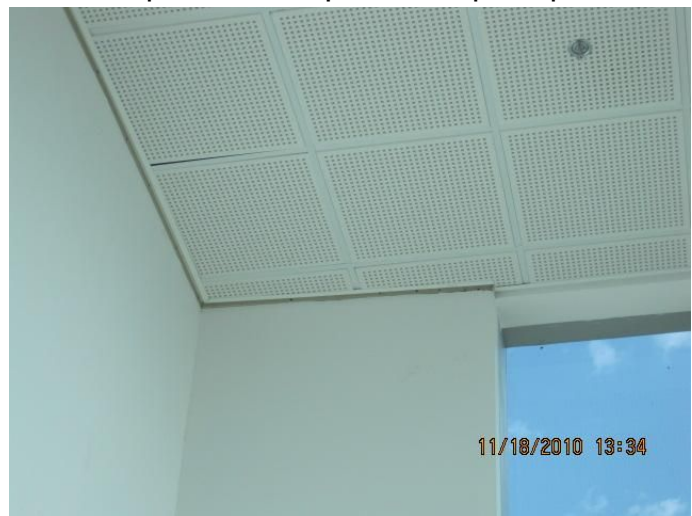
1. סטייה מקו אופקי בפינה צפון- מזרחית בתקרה מונמכת בגרעין המזרחי. יש לבצע התאמות .

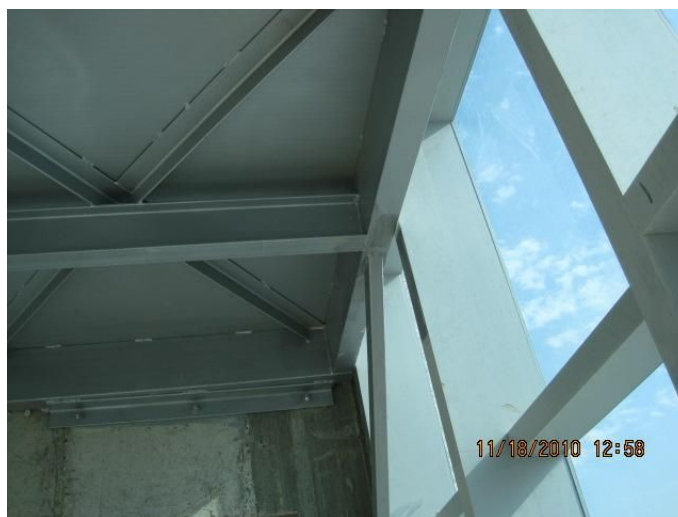
2. טלאים בצביעת רצפת המתכת באזור התיקונים. יש לצבוע שנית את הקונסטרוקציה מתכתי של הרצפה בצורה אחידה.

3. יש לנקות פרופילי קיר מסך באזור רצפת מתכת משאריות צבע.

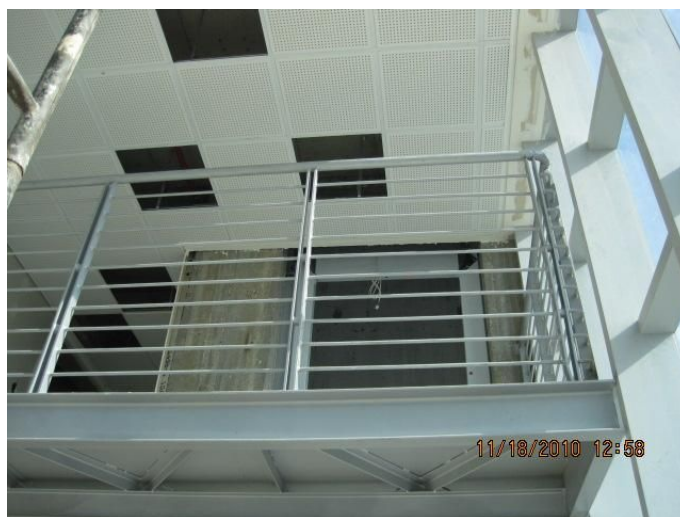
4. מפלס רצפת גלריה אינו תואם את המפלס הסופי של רצפה בקומת ביניים. קיימת סטייה בכ 10 ס"מ בין מפלס הרצפות. יש לבצע התאמה כולל פתרונות ואישורים הנדרשים מאדריכל ויועץ בטיחות ונגישות של המבנה.

5. מעקה **אופקי מתכתי ברצפת קומת גלריה מאפשר טיפוס עליו עקב כך שקיים רכיב עם חלל שמידתה אופקית גדולה מ 4.5 ס"מ וגובהו גדול מ 1.2 ס"מ שנמצאה בתחום בין 10 ס"מ עד 90 ס"מ מפני מפלס שממנו נמדד גובה מעקה \ ואזן העליון אינו בולט לפחות 20 ס"מ מעבר לחלק התחתון של המעקה \ בניגוד לנדרש בת"י 1142 (2006) סעיף 6.1.2. הליקוי מהווה פגם בטיחותי חמור. התיקון דורש החלפה או שינוי מעקה מתכתי אופקי.**

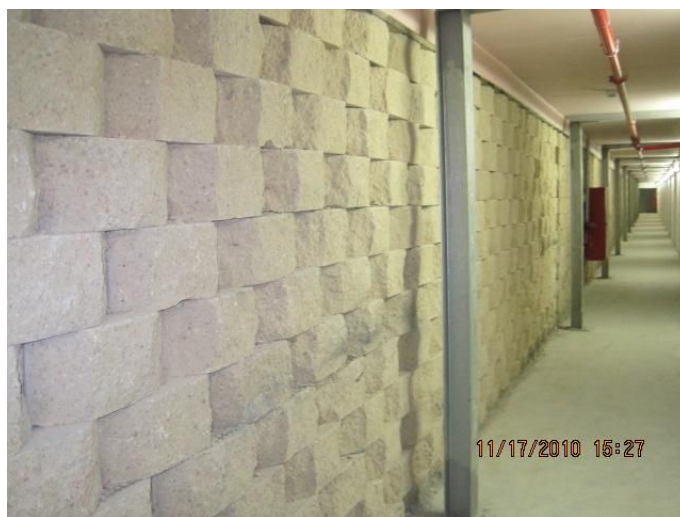
יש להשלים עיבוד וצבע בתקרה וסינרי גבס בפרוזדור. 4.

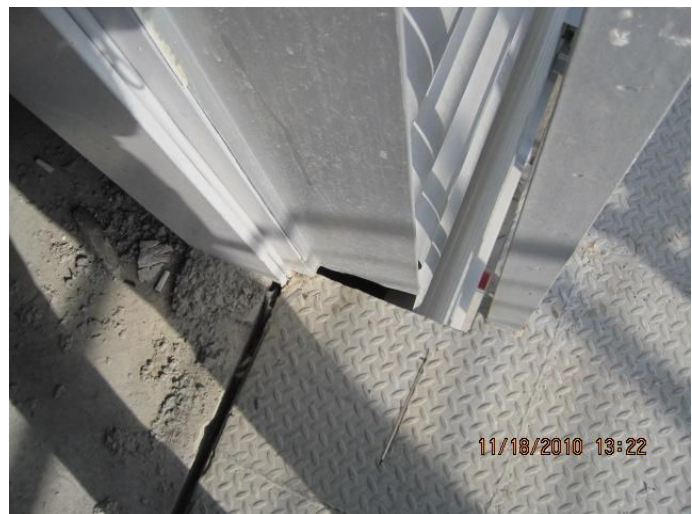
2. קיימים מרווחים עד כ 20 מ"מ בין רצפת פודסט מדרגות לבין קיר חוץ ורצפת פנים באזור מפתן דלת יציאה למדרגות. מקומה +1. יש לסגור מרווחים

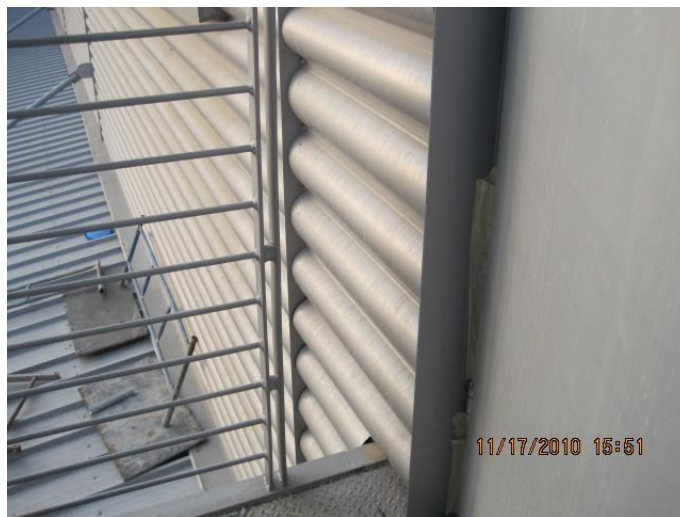
3. מרווח של 20 ס"מ בין קצה המעקה אופקי לבין קיר חוץ בחלק מעקבי של פודסט בכניסה לקומה +1. יש להשלים מעקה.

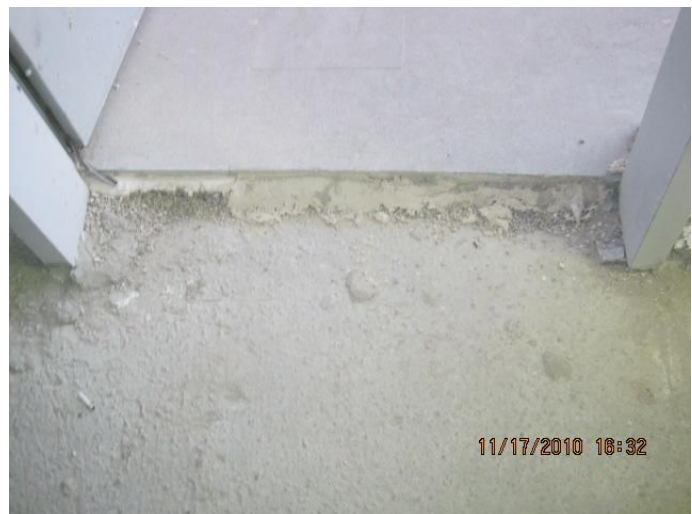
במפתן דלת יציאה מחלק דרום – מערבי החוצה יש לבצע חגורת בטון מפרידה עם שכבת האיטום -

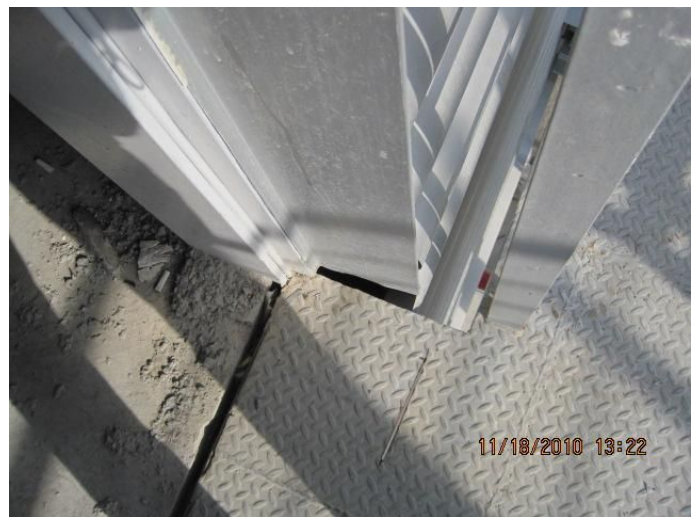
ביציאה מקומה +1 למרפסות שמש ומדרגות מילוט יש לבצע התאמה בין מפלס סופי של ריצוף פנים לבין מפלסים של - פודסט מדרגות ורצפת מרפסות כולל ביצוע פרט למניעת חדירת מים לתוך הבניין
