14.08.2022

חוות דעת מומחה

הנדון: עזרא סופר 11 דירה 4, הרצליה

אני הח"מ ביקרתי בתאריך 10.08.2022 עפ"י בקשה ב- [REDACTED] - עזרא סופר 11 דירה 4, הרצליה. מטרת הביקור הינה מתן חוות דעת הנדסית בעניין ליקויים בנכס הנדון.

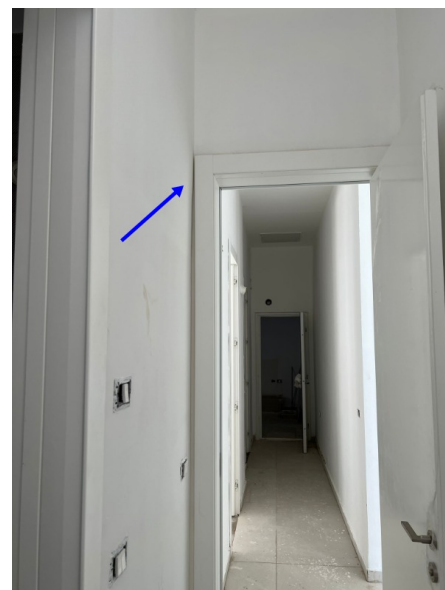
דלת חדר שינה הורים

בניגוד לנדרש בתקן ישראלי - ת"י 23 חלק 2 (2013) סעיף 4.

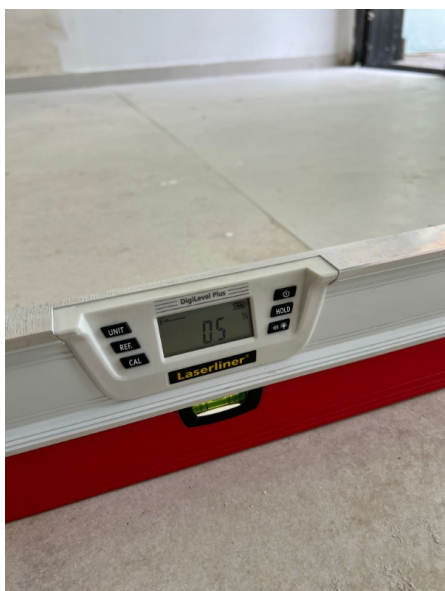
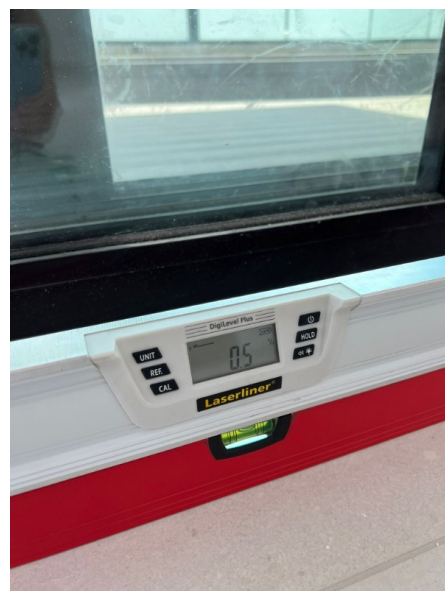
סלון

נדרש כי סטיית פני הריצוף לא יהיו גדולים מ-4 מ"מ לאורך קו של 2 מ', כלומר בשיפוע מקסימאלי של 0.2%.

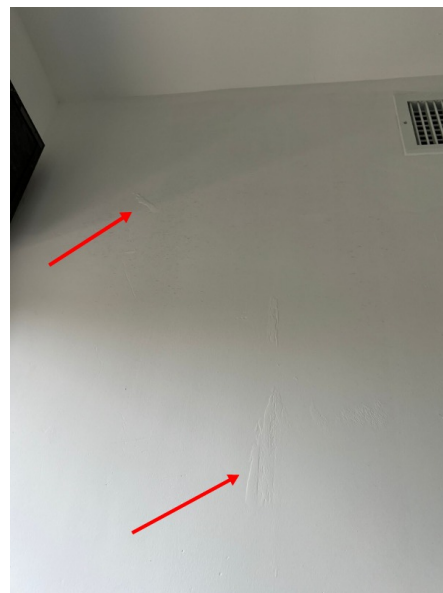
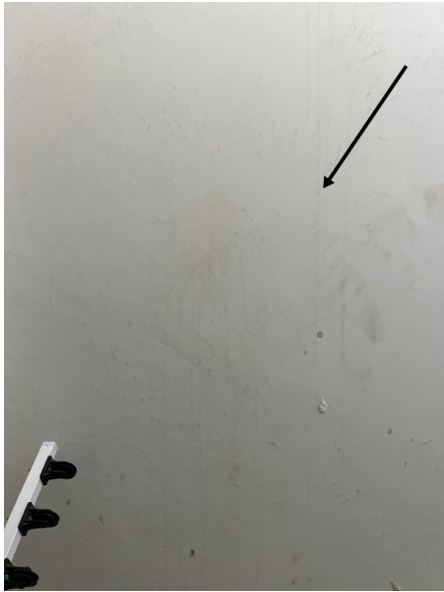
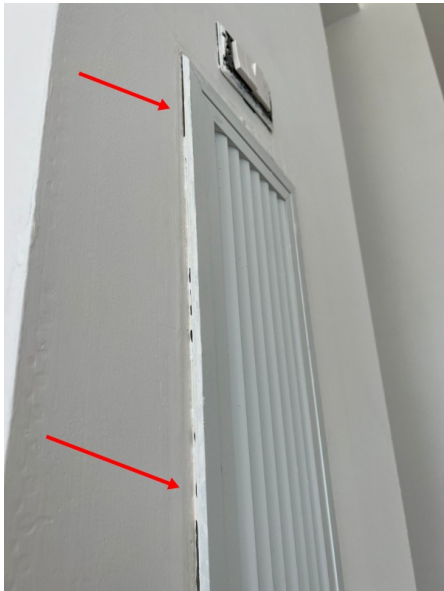
וכן בהתאם לפסיקה של כב' השופט וגנר, בימ"ש השלום בחיפה ת.א. 9604/00 ינקו (ינאי) דב נגד שיכון עובדים בע"מ לפיו: "באשר לצבע הדירה, יש לקבל את טענות התובע כי אומנם בגמר עבודות התיקונים יהיה צורך בצביעה או ליתר דיוק לתיקוני צבע..."

תיקון: נדרש לבצע תיקוני צבע בגמר כל התיקונים, זאת בהתאם לכללי המקצוע.
טרם הושלמו "פינישים" ותיקונים אחרונים בנכס ע"י טיח/שפכטל, לדוגמה, ראה צילומים.
במהלך התיקונים עוד יידרשו תיקונים/"פינישים" אחרונים ע"י טיח/שפכטל/צבע.

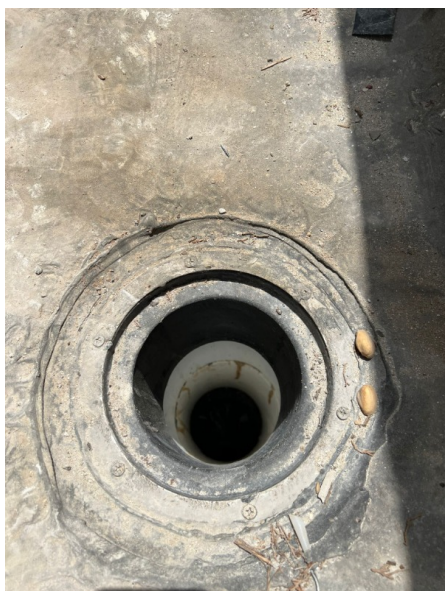
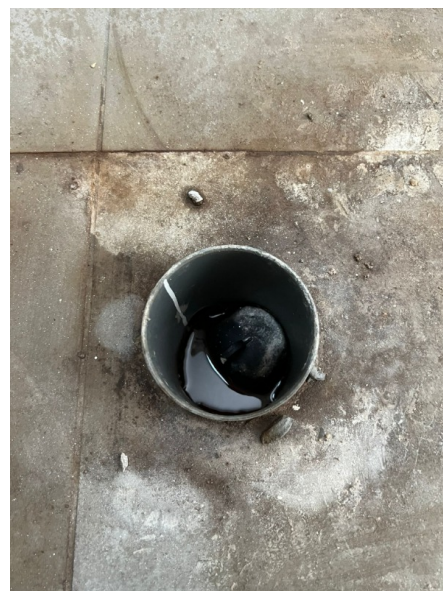
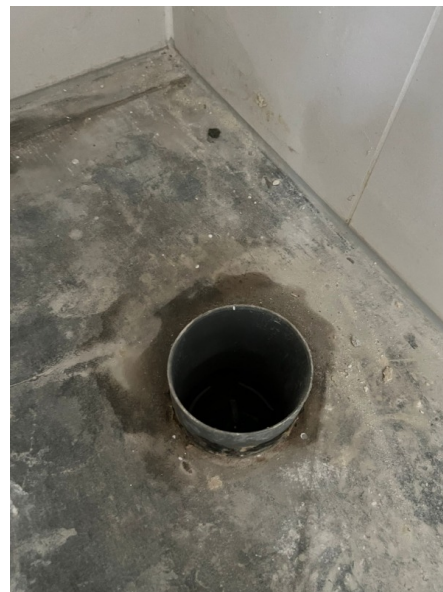
1. בנכס טרם נעשה שימוש במערכת אספקת המים באופן סדיר ולכן יתכנו ליקויים אשר יהיה ניתן לאתר במידה והמערכות יהיו בשימוש סדיר.
2. יש לבצע בדיקות ופעולות אחרונות למערכות לפני מסירת הדירה לדיירים. יש לנקות את חלקה הפנימי של צנרת הניקוזים בנכס משאריות חומרי הבנייה שהתאספו בזמן ביצוע העבודות. במצב הקיים יתכנו במערכת סתימות.
3. עקב בלאי או שימוש לא תקין, יתכנו תקלות במערכות השרברבות, סתימות, שאינן ניתנות לאיתור בעת ביקורי. ליקויים אלו עלולים להופיע במהלך המגורים או בשימוש ממושך של מערכות שונות בנכס.
4. מערכת גז - לא ניתן לבדוק את אופן תיעול צנרת הגז והחיבורים. יש לבצע בדיקות תקופתיות על ידי חב' גז.

תיקון: בקופסאות ביקורת של מערכת דלוחין ברצפת חדרי רחצה וחדר שירותים יש לשפר עיבוד בינם לבין אריחי קרמיקה שברצפה למניעת חדירת מים בתפר בינם אל מתחת לריצוף, בנוסף לנקות קופסאות ביקורת של מערכת דלוחין ברצפת משאריות לכלוך.
יש להתאים מפלס מכסה של תא בקרה ברצפה חדר רחצה למפלס של אריחים ברצפה.

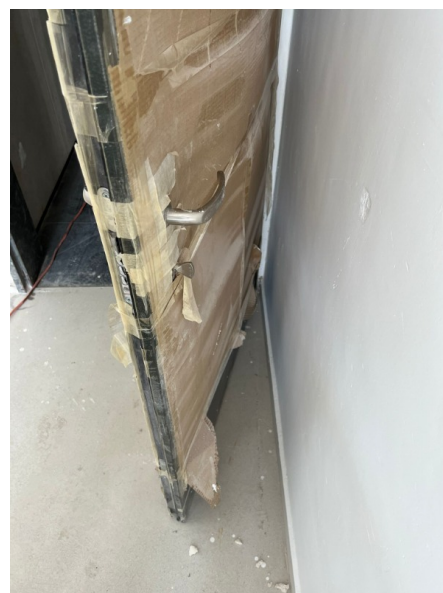
דלת כניסה

חסר מעצור בדלת הכניסה.

זאת בהתאם לנסיקת בימ"ש השלום בקריות, לובל מאיר ויפעת נגד אברהם יצחק במ"מ, ת.א. 2279/01 לפיו: "התקנת סטופר נכללת בגדר המונח של איכות בניה סבירה וכי חלה על הנתבעת לזהות אתו אף שהדבר לא צוין במפרשות במפרטי".

תיקון: יש להתקין מעצור דלת בכדי למנוע פגיעה בחיפויי הקירות.

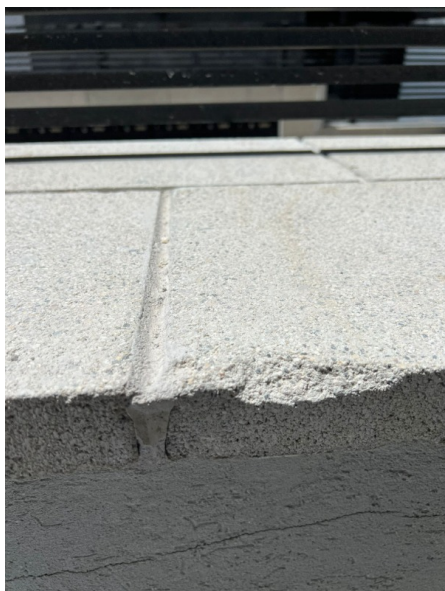
1. קירות חיצוניים, חיפויים: לא ניתן כיום לבדוק בצורה יסודית את אופן החיבור של החיפוי החיצוני בקירות הבניין. לצורך בדיקת החיבור, דרוש גם לעיין בתכניות הקונסטרוקציה של הבניין העוסקות בנושא זה. בנוסף, אין אפשרות לבדוק את האריחים במעטפת באופן מדגמי ע"י פירוקם (חוסר גישה וכן בדיקה כזו חורגת ממסגרת חוות דעתי). מומלץ לבצע בדיקה מדגמית של החיפוי על ידי מעבדה של מכון התקנים. יתכן ויידרש עדכון של חוות הדעת בהתאם לחומרת הליקויים שימצאו.
2. להלן פירוט הליקויים שנמצאו: פגמים, סתימות, מילוי אינו אחיד, אי רציפות של מראה החיפוי, לכלוך.

הליקוי נוגד לת"י 2378, חלק 1 סעיף 3.2.1
