15.08.2022

חוות דעת מומחה
תיאור מצבו הפיזי של נכס
הנדון: ניסן 24 דירה 20, אשקלון

אני הח"מ ביקרתי בתאריך 14.08.2022 עפ"י בקשת [REDACTED] ב - ניסן 24 דירה 20, אשקלון. מטרת הביקור הינה מתן חוות דעת הנדסית בעניין ליקויים בנכס הנדון.

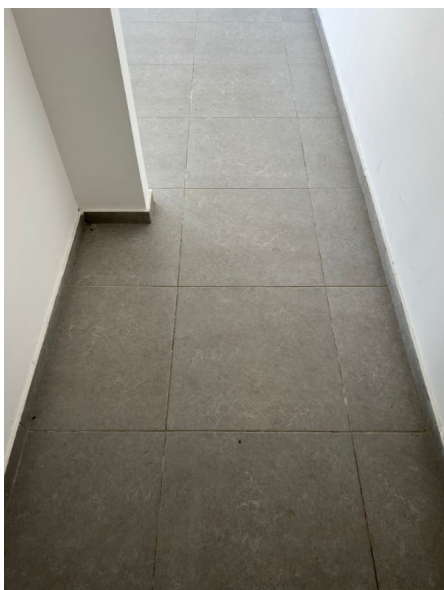
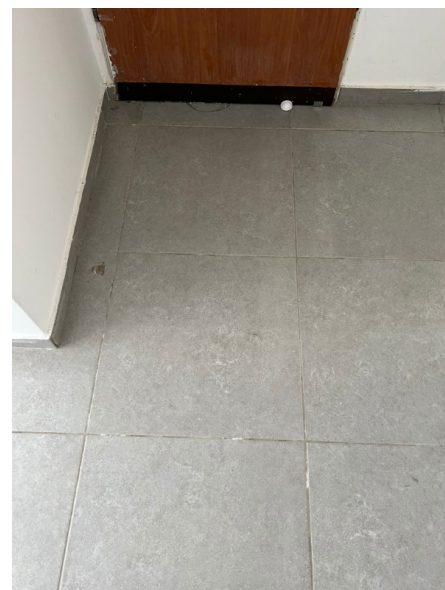
מרפסות, סלון, מסדרון, חדרי שינה

גימור לא אחיד, מחורר ובגווני שונים של מלט ("רובה") במישקים בריצוף.

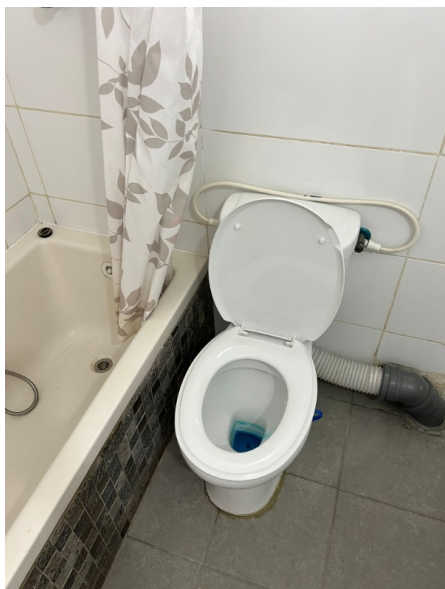
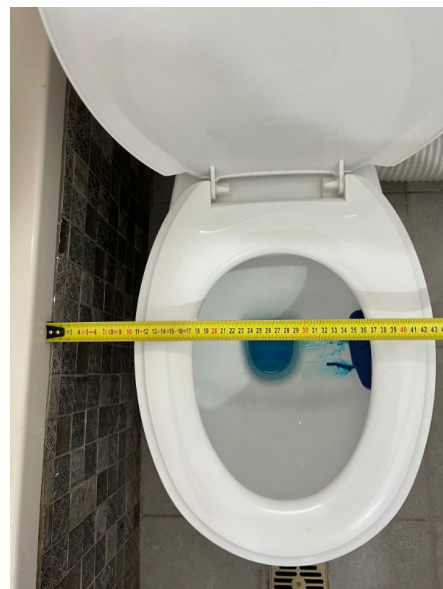
אסלה - חוסר גישה תקנית לאסלה בחדר הרחצה. המרחק שנמדד בין מרכז האסלה לבין האמבטיה הינו קטן מ- 40 ס"מ הנדרשים.
חדר רחצה כללי

הליקוי נוגד לתקנות התכנון והבנייה:

1.01 מיתקני תברואה ייבנו ויותקנו בהתאם להל"ת, לכללי המים (אבזרים לצורכי בית), התשכ"ד-1964, ולתקן ישראלי, ת"י 1205 על חלקיו מלבד חלק 5 (להלן - תקן 1205).

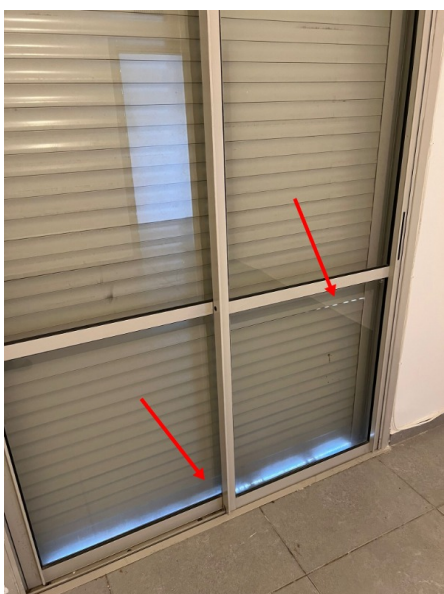
ויטרינה סלון

4.2. תריס מחדיר אור

תריס חלון מחדיר אור בחלקו העליון/התחתון.

תיקון: נדרש להתאים תריס גלילה.

הערכת עלות: 500 ש"ח

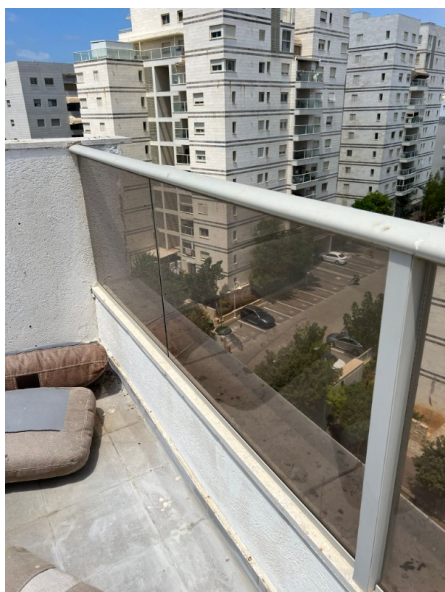
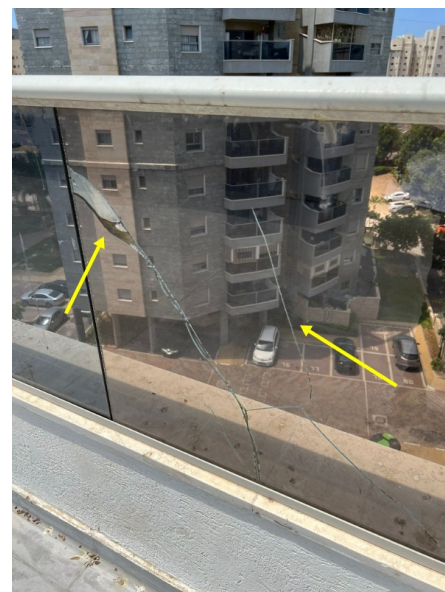
מרפסות

1. במרפסת שמש הותקן מעקה אלומיניום עם זכוכית.
2. ע"פ תקנות התכנון והבנייה נדרש כי:
"מבנה מעקה ומסעד יעמדו בדרישות התקן ישראלי ת"י 1142"
3. זכוכית במעקה אינה מסומנת בסימון בר קיימא המעיד על כך שזכוכית הינה זכוכית בטיחות רבודה כנדרש בתקן ישראלי- ת"י 938 חלק 3 (1998) סעיף 2.1.2.
4. זכוכית סדוקה במרפסת סלון (כיוון צפון מזרח).

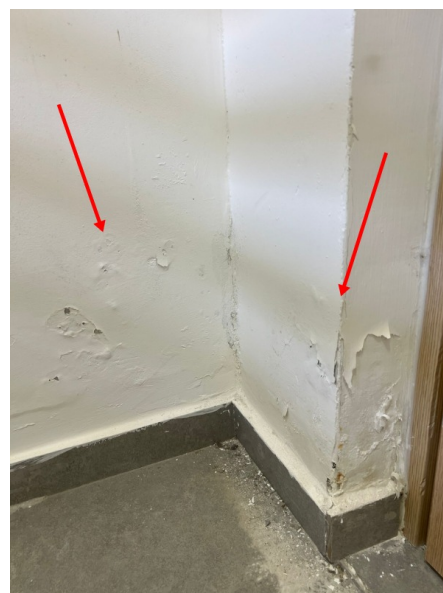
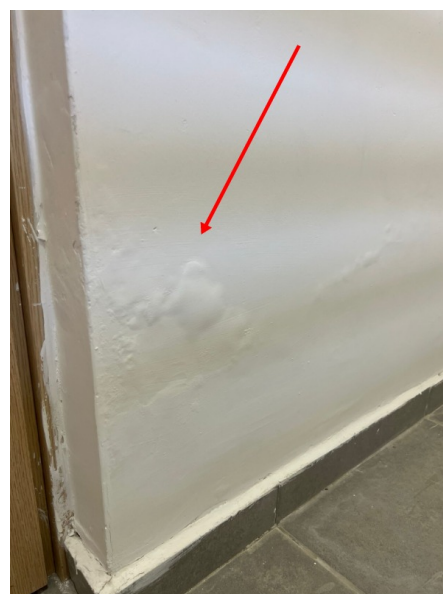
חדר שירות

- רמת הלחות הנמדדת במכשיר מד לחות הינה גבוהה בסקלה של מכשיר מד לחות.

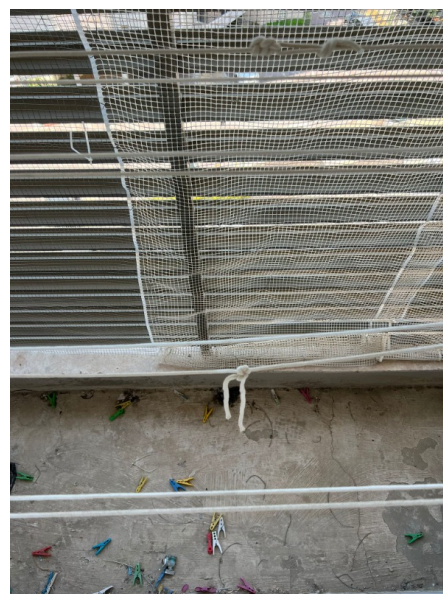
7.1. מעקה מסתור כביסה

נמצא מרווח בין קצה הרצפה במסתור הכביסה לבין הסורג וזאת בניגוד לנדרש בת"י 5100 חדר שירות

גובה המסתור מפני משטח הדריכה יהיה 105 ס"מ לפחות.
אם המרווח בין קצה משטח הדריכה לבין המסתור אינו גדול מ-10 ס"מ, יכלול המסתור רכיב אופקי בהתאם למתואר בסעיף 3.2.2.2; חרכיב האופקי יימצא לכל אורך המסתור.
אם המרווח בין קצה משטח הדריכה לבין המסתור גדול מ-10 ס"מ, יש להציב בקצה משטח הדריכה מעקה המתאים לדרישות התקן הישראלי ת"י 1142.

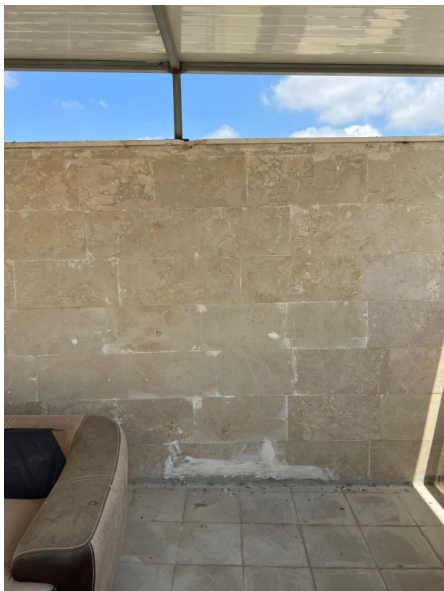
מרפסות

הליקוי נוגד לת"י 2378, חלק 1 סעיף 3.2.1
