14.08.2022

חוות דעת מומחה

תיאור מצבו הפיזי של נכס

הנדון: החליל 3 דירה 2, ראשון לציון

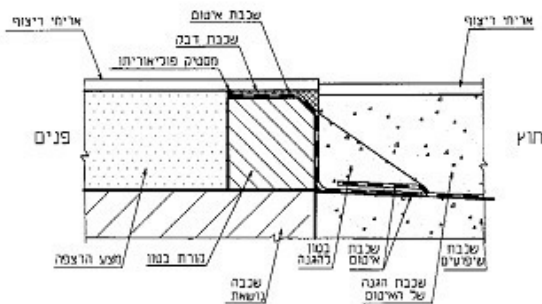
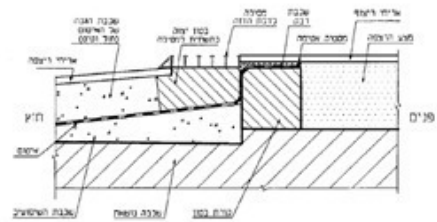
צויר 12 - דוגמה לסף יציאה לא מוגבה

תיקון: התיקון דורש פירוק רצפה באזור האמבטיה וביצוע שנית במפלס נמוך יותר כולל ביצוע פרט מעבר מדורג כנדרש.

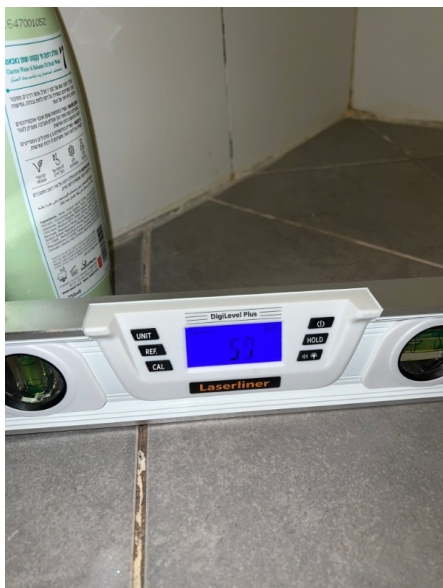
חדר רחצה יחי' דיור

בניגוד לת"י 1205.3.

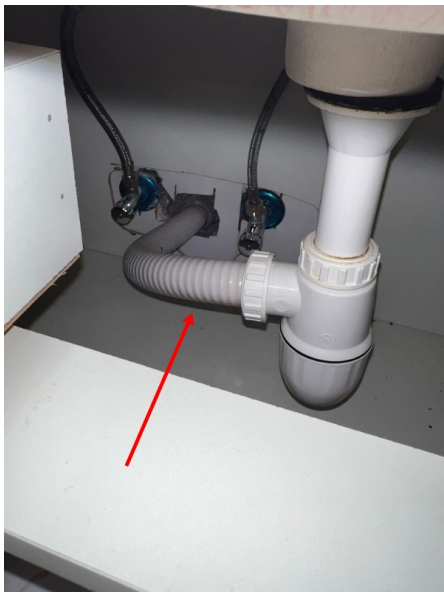
חדרי רחצה

בוצע צינור שרשורי בחדרי רחצה

לפי הל"ית טבלה 7.7.1

תיקון: נדרש לבצע מערכת ניקוז תקינה מצנרת קשיחה.

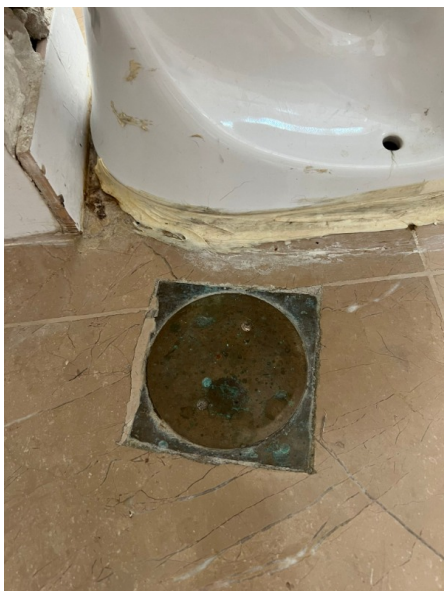
כללי בדירה

ליקויים אלו עלולים להופיע במהלך המגורים או בשימוש ממושך של מערכות שונות בנכס. יש לשקול אפשרות זאת לפני רכישת הנכס.

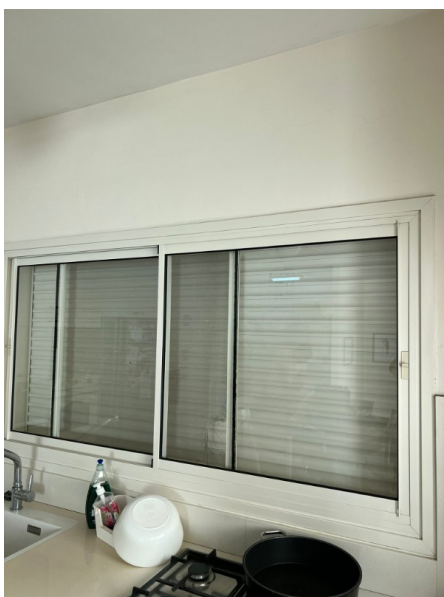
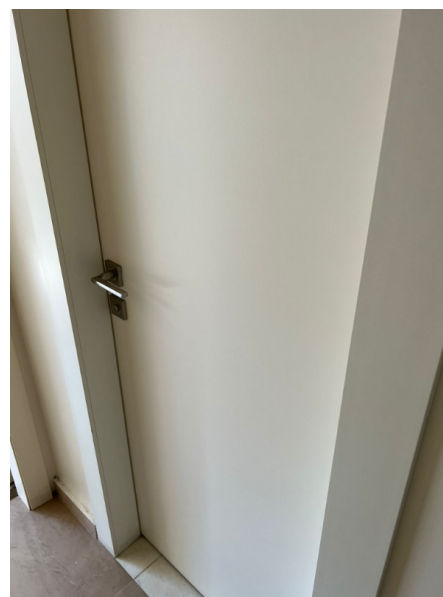
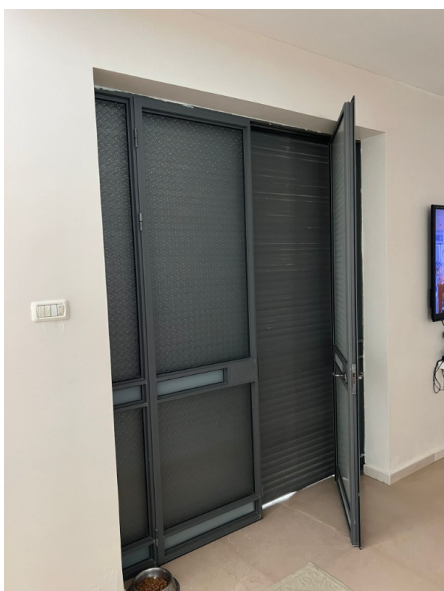
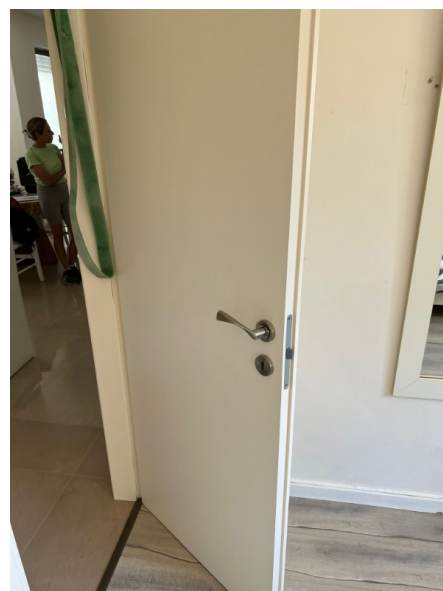
כלל הנכס

בנגרות בלאי מזדמן יום-יומי אינו עניין הנדסי ולתפקוד תקין (סגירה/פתיחה/נעילה/אטימה) של חלונות/דלתות/תריסים/רשתות/ארונות יש להמשיך לבצע טיפול ותחזוקה נאותים ומקצועיים, כפי שמפורט בת"י 1525 חלק 1.

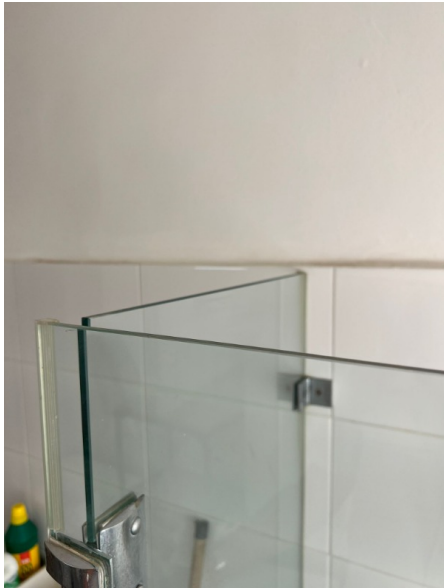
חדר רחצה

זאת בניגוד לת"י 1099 חלק 1 פרק ג'.

(דלת - הדרישה חלה עד גובה 1.5 מ' מהרצפה למעט אם השטח קטן מ-0.5 מ"ר - ששם אפשר לא בטיחותי בתנאי שהעובי מינימום 6 מ"מ.
