חוות דעת מומחה

. הגדון: בניין " [redacted] אזור תעשייה [redacted]

אני החתום מטה עפ"י בקשת נציגי חב' " [redacted] בע"מ " , ביקרתי ביום [redacted] ו [redacted] בניין " [redacted] " אזור תעשייה [redacted]. מטרת הביקור הינה מתן חוות דעת ההנדסית בעניין ליקויים בנכס הגדון

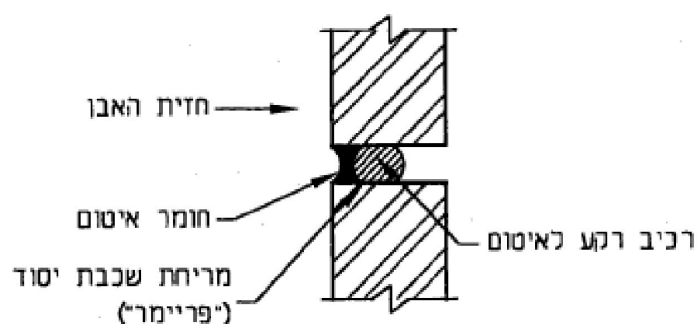
ציור 1 - מישק גמיש

המילוי כבר נסדק. יש להוציא את המילוי "הכוחלה" הקיים בתפרים ולבצע שנית בחומר גמיש כנדרש.

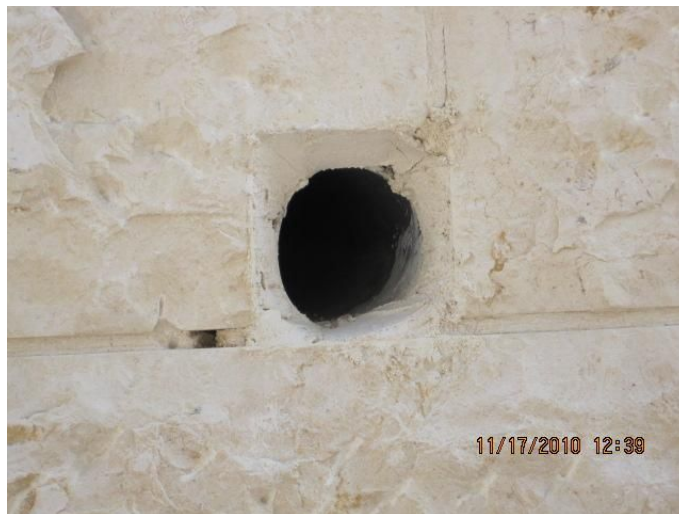
לפי בדיקה מדגמית ובביקורי הקודם בבניין בתאריך 15.08.2010 היה ניתן להבחין שלא בוצעה מריחת גב. האבן בשכבה מקשרת "פריימר צמנטי" לשיפור החיבור בין האבן לשכבת המלט כדרש בתקן ישראלי, לאבנים שגבן אינן מחורצים, ת"י 2378 חלק 2 (2005) סעיף 4.1.1, ציטוט

יש לקבל אישור על כך ממתכנן המבנה ומיועץ האבן. במידה ולא יהיה צורך בחיזוק נוסף של האבנים

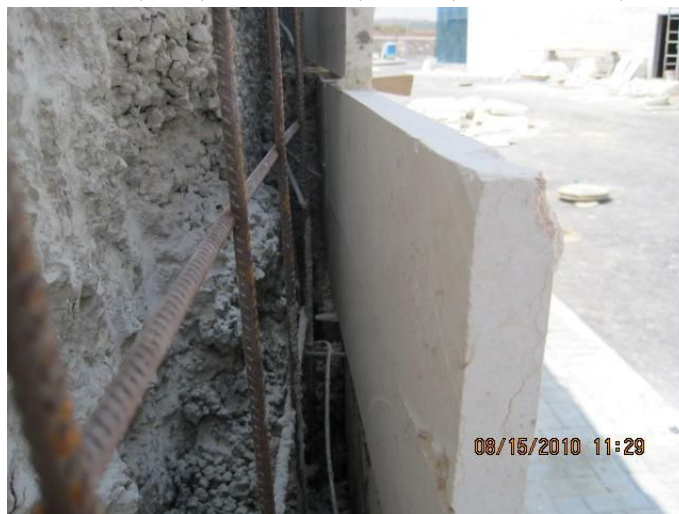
בביקורי הקודם בבניין בתאריך 15.08.2010 היה ניתן להבחין שאבן ששטחה מעל ל 0.1 מ"ר נקבעה. 5 לקיר הרקע באמצעות 2 ווים בלבד לעומת 3 ווים המינימאליים הנדרשים ע"פי תקן ישראלי ת"י 2378 חלק 2 (2005: סעיף 4.7.2, ציטוט

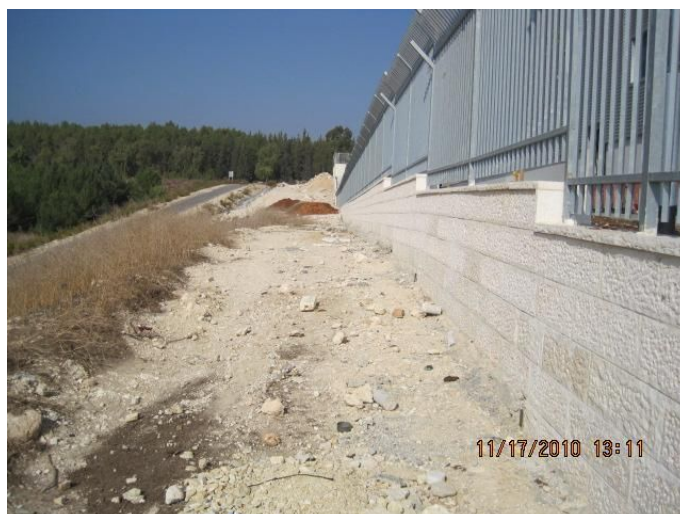
2. סחב אדמה בחלק אופקי ומשופע של המדרון בעיקר בפונה דרום- מערבית שלו. יד לבצע חיזוק המדרון ע"י רשת, מסלעה מאבן כבדה, משטחי בטון וכו' בהתאם לפיתרונות יועץ קרקע, פיתוח, קונסטרוקציה ואדריכל המבנה. יש לציין שקיר התומך ניבנה שלא לפי תוכנית הקונסטרוקציה שהוזג בפני בעת הביקורי

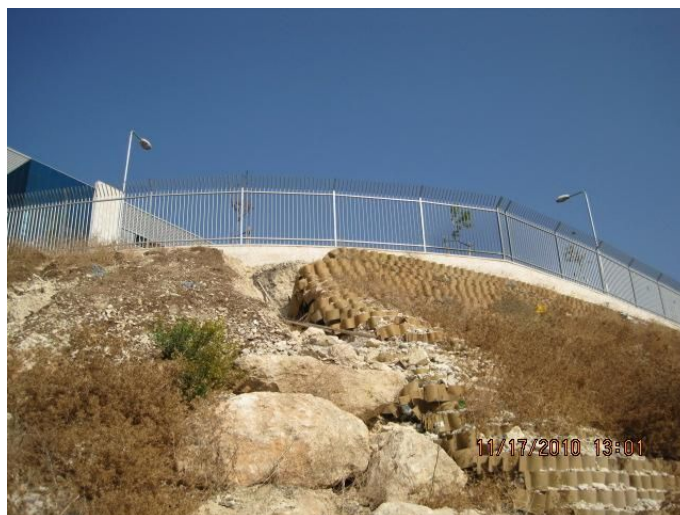
1. סדקים באבני קיר התומך. יש לקבל אישור ממתכנן המבנה על יציבות הקיר והמלצות לאופן החלפת האבנים וחיזוק הקיר, הכול בהתאם להמלצותיו

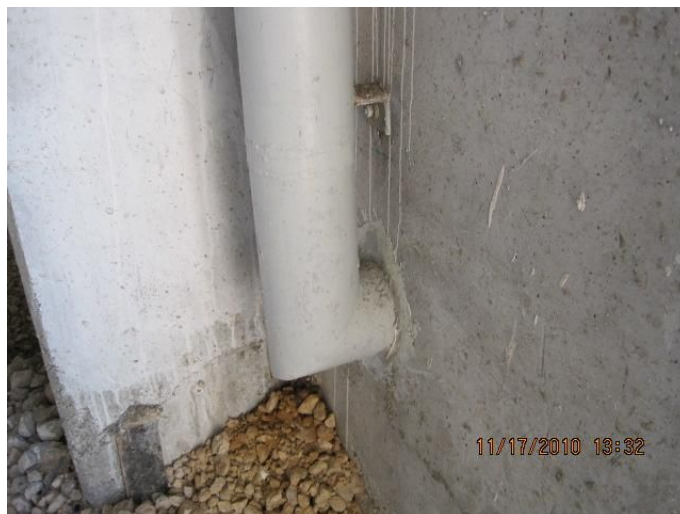
כמו כן ביצוע מעבר בין חלק אנכי של צנרת נקזים לבין חלק האופקי של הצנרת באזור פנים המבנה, בוצע באביזר של 90 מעלות ולא משני אבזרי של זווית 45 מעלות עם קטע צינור ישר ביניהם באורך של שני קוטר הצינור כנדרש בהל"ת, סעיף 4.5.3.1, ציטוט

יש לקבל אישור על כך ממתכנן המבנה. במידה ולא יהיה צורך בשינוי הצנרת הזווית וגובה מוצאי הצנרת

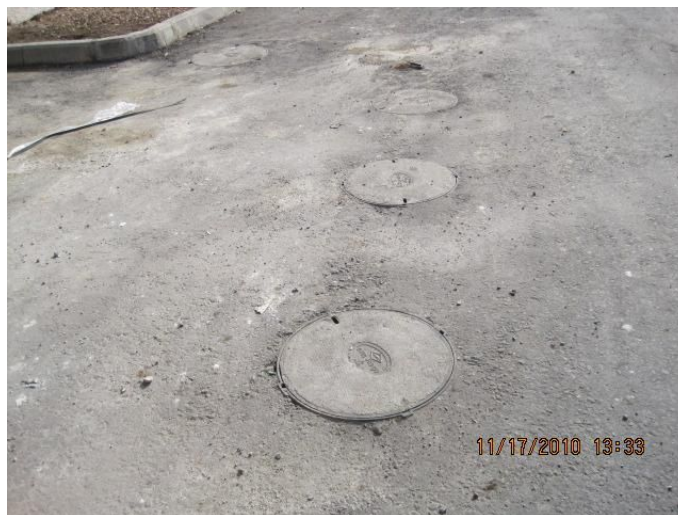
יש לקבל אישור ממתכנן המערכות ששוחות בקרה הקיימות מתאימות לשאת עומס של רכבים כבדים. 4
בהתאם לסוג הנדרש של מכוניות (מין המכסים והתקרות - קבוצה 4 לפחות) (כמפורט בת"י 489 (2003) חלק 1 סעיף
5: ציטוט

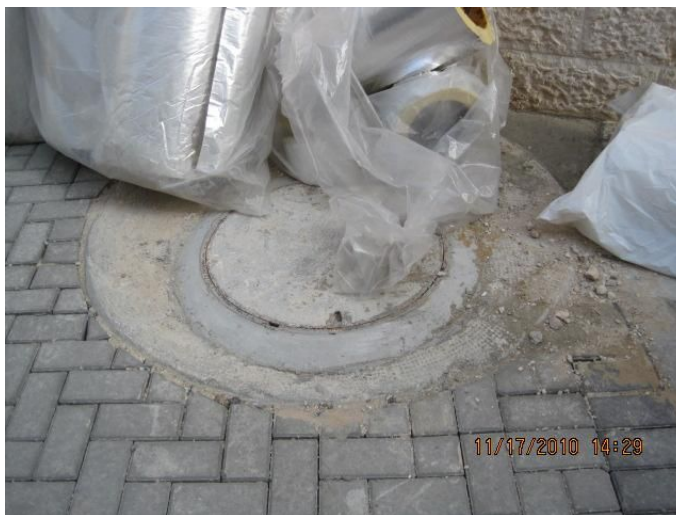
ה. מכסה תא ביקורת של מערכת נקזים באזור כניסה לחדר משאבות נמצא בגובה כ 5 ס"מ מעל לפני משטח מרוצף בחצר הבניין ולא ברום הסופי של שטח מרוצף כנדרש בת"י 1205 חלק (2000) סעיף 2.5.2.1, ציטוט

(יש להתאים גובה המכסה למפלס משטח מרוצף. **1 יח**)

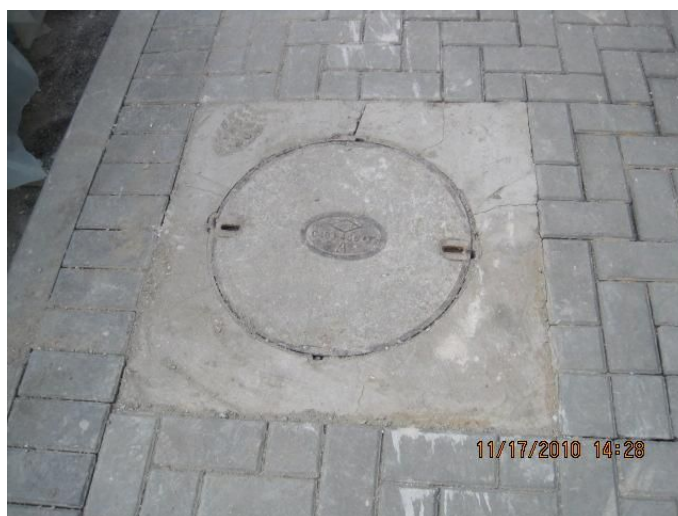
ו. מילוי הבטון נסדק ונישבר סביב תאי ביקורת של מערכת נקזים באזור כניסה לחדר חשמל. יש לפרק את הקיים (ולבצע שנית כנדרש **1 יח**)

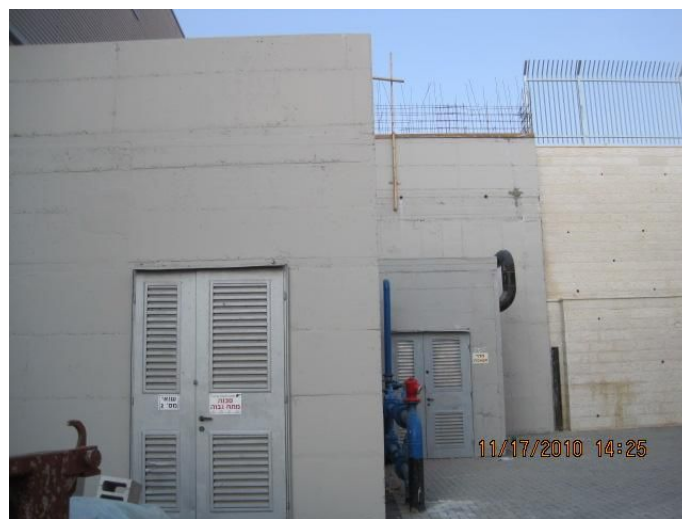
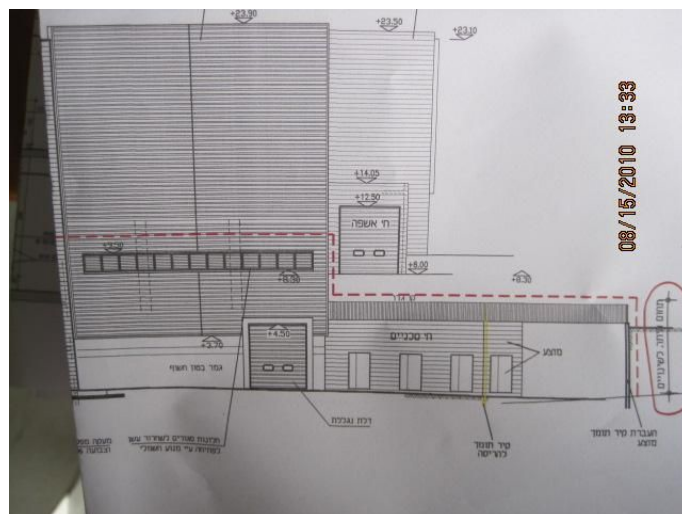
עיבוד לקוי הנראה לעין בעיקר בתפרים בין חלקי תבניות בקירות חוץ של מבנה, בתחתית אדני חלונות בחזית מערבית, סביב -
'ללתות, בתפר עם קירות מחופים אבן, בתקרת רמפה בחלק צפון מערבי של המבנה, וכו

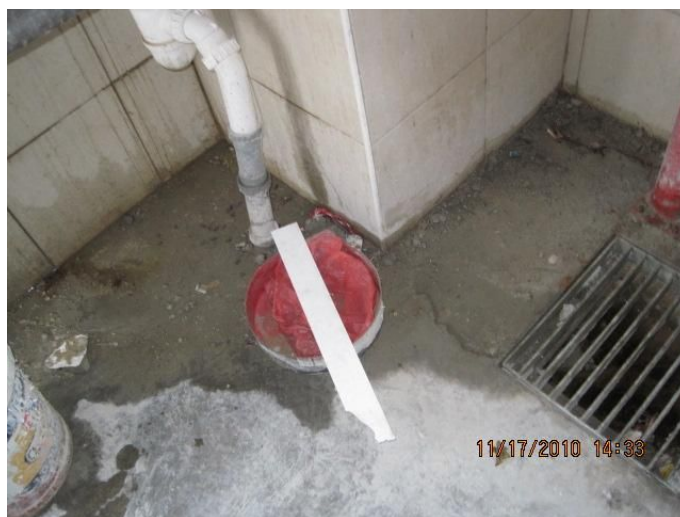
ד. יש לבדוק ביצע שיפוע ברצפת החדר לכוון פתח הניקוז ע"י הצפה

ה. יש להשלים ביצוע תקרה לחדר אשפה, התקנת מערכת קירור (מיזוג) וספרינקלרים בחדר אשפה

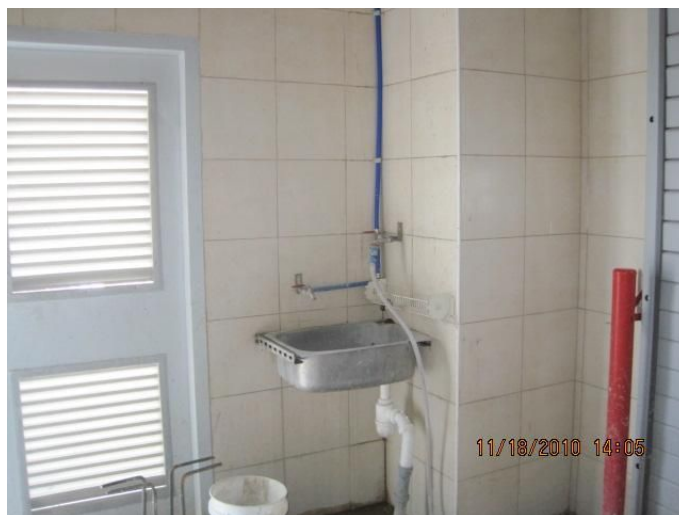
ט. צינור מים שעובר גלוי בחדר אשפה בוצע בצורה אינה אסטטית ובמספר חלקים. מומלץ להחליפו לצינור מתכת צבוע.

. י. מומלץ להחליף רצפה מאבני משתלבות בכניסה לחדר אשפה לרצפת בטון או אספלט

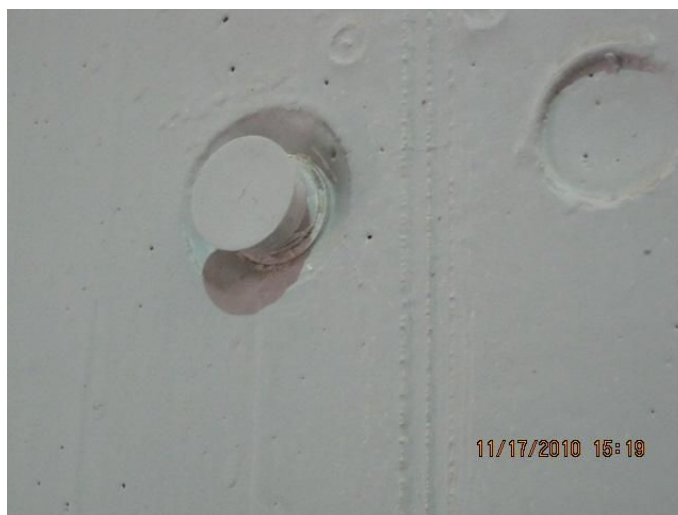
3. יש להשלים התקנה ולהתקין עד הסוף אביזרי פלסטיק (פקקים) לסגירת פתחי ברגי חיזוק התבניות בקירות חוץ.

4. יש להשלים עיבוד וצבע של קירות ותקרה בחלק דרום מערבי של הקומה.

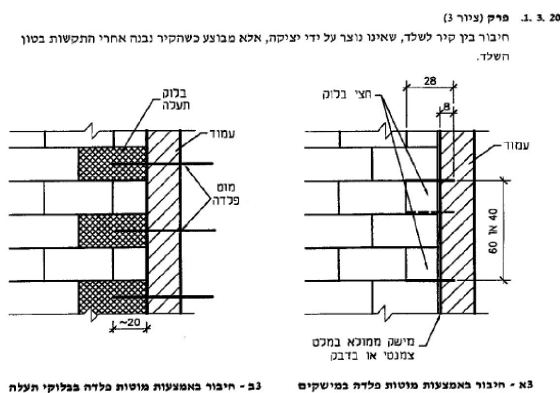
במצב הקיים פרט חיבור בוצע באופן פגום כך שלא ממלא את יעודו.
" כעיקרון התיקון דורש פירוק הבלוקים הסמוכים ליציאת עמודים וקירות בטון וביצוע חיבור בשיטת "פרק"

ע"פ אישור והנחיות המתכנן המבנה ניתן לבצע חיבור גם בשיטה אחרת.

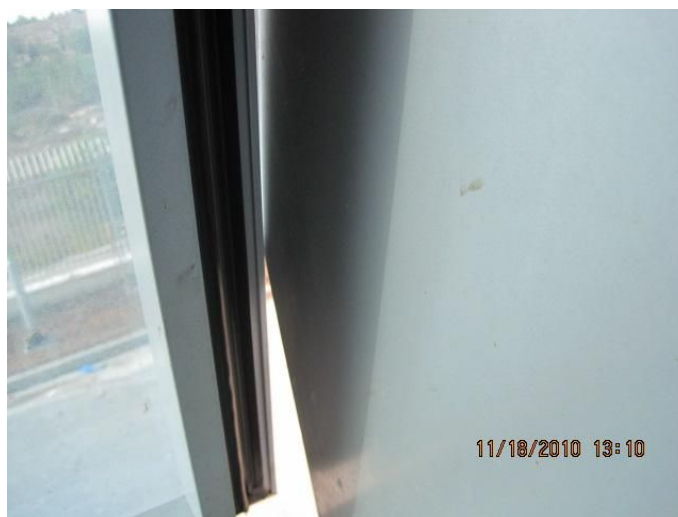
חלונות אינם ננעלים יש לתקן - שיפוע קטן של אדני חלונות מפה. מים עומדים בסמוך למשקופי חלונות ואינם מתנקזים. קיימת אפשרות לחדירת מים לתוך-המבנה. נדרש לבצע תאומים

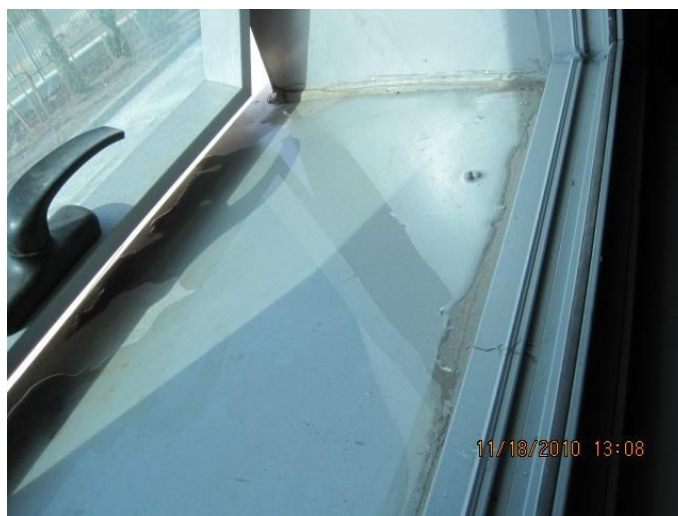
בחלונות קומה 1+אותרו ליקויים הבאים. 3. חלק מכנפי חלונות צמודות מדי לגליפים חלונות ואף מתחככות עם הגליפים, לדוגמה בחלק מערבי של הקומה. תיתכן תזוזה - ואי אפשרות לפתוח ולסגור כנפי חלונות. יש לבצע התאמות

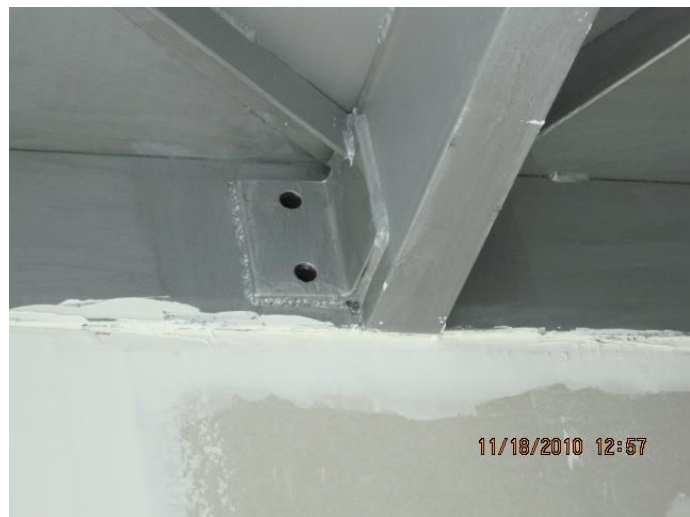
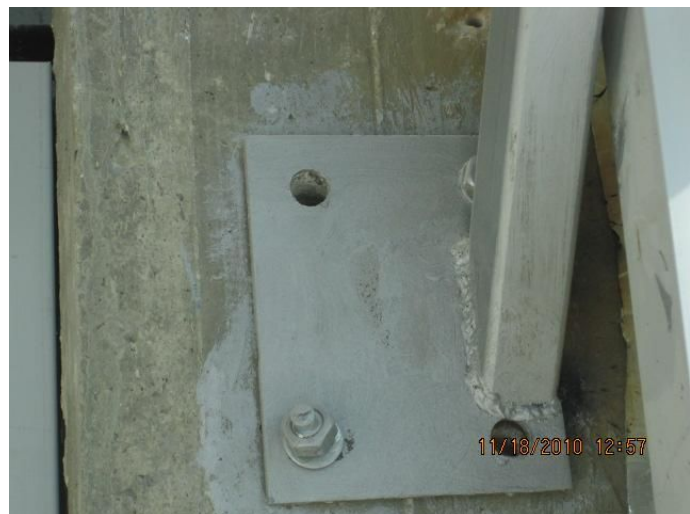
2. טלאים בצביעת רצפת המתכת באזור התיקונים. יש לצבוע שנית את הקונסטרוקציה מתכתי של הרצפה בצורה אחידה.

3. יש לנקות פרופילי קיר מסך באזור רצפת מתכת משאריות צבע.

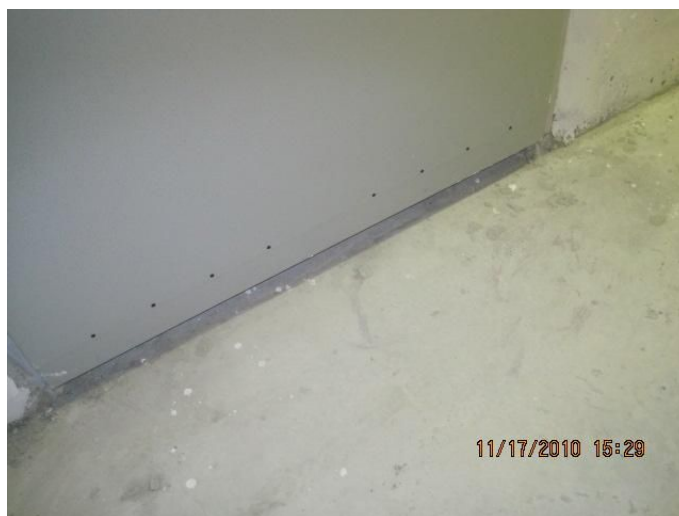
המדרגה בוצע גם בניגוד לנדרש בתוכנית בקשה להיתר בניה.
כמו כן אין התאמה בין מפלסי רצפה סופיים של חדרי מדרגות, ממ"מ ורצפה בתוך קומת קרקע (ליד דלתות מילוט).

- יש לבצע ריצוף בפרוזדור מילוט כולל התאמה למפלס רצפה באזורי כניסה לחדרי מדרגות, לממ"מ לחלק פנימי של קומה - כולל פירוק ריצוף קיים וביצוע חוזר במידת הצורך.
- חורים, סטיות במישור, חלקי מתכת חלודים, עיבוד לקוי המהווה פגם באסתטית הבולט לעין בקיר בטון של הפרוזדור. 3.
- (יש לבצע ציפוי הקיר שנית(מומלץ ע"י טיח וצבע

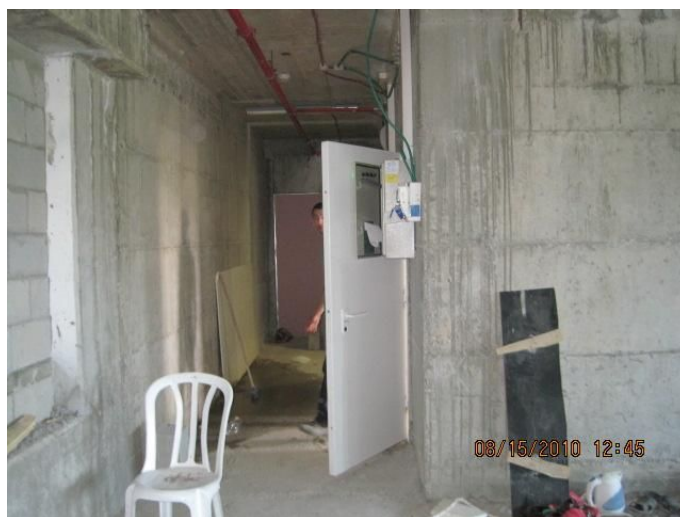
5. כנפי דלתות כניסה לממ"מים בקומות ביניים אינן נפתחות ל 180 מעלות. כשהן פתוחות, כנף הדלת בולטת לתוך המעבר. בכ 20.5 ס"מ במקום 18 ס"מ המקסימאליים הנדרשים היום בתקנות לתכנון והבנייה סעיף, ציטוט

יש לקבל אישורים הנדרשים. במידה ולא יהיה צורך בשינוי זווית פתיחת הדלת או ביצוע נישא בקיר לידית הדלתות

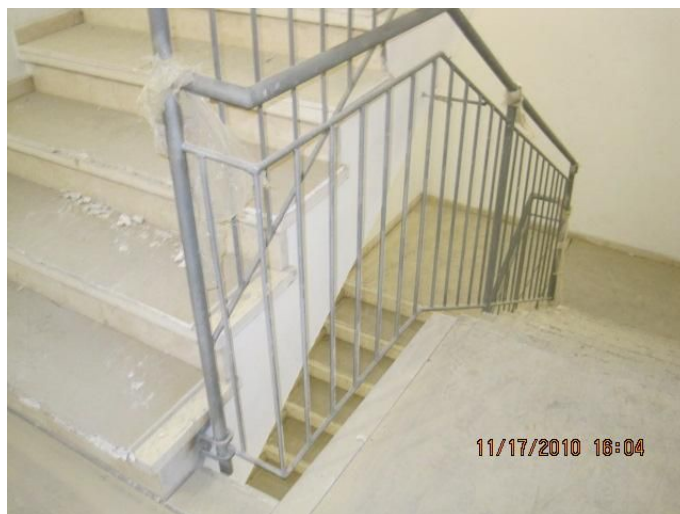
כמו כן מעקה אופקי בחדר מדרגות דרום- מערבי. 3. מאפשר טיפוס עליו עקב כך שקיים רכיב עם חלל שמידתה אופקית גדולה מ 4.5 מ' וגובהו גדול מ 1.2 מ' מ, והוא

שנמצאה בתחום בין 10 ס"מ עד 90 ס"מ מפני מפלס שממנו נמדד גובה מעקה, ואזן העליון שלו אינו בולט לפחות 20 ס"מ מעבר לחלק התחתון הבנוי של המעקה, בניגוד לנדרש בת"י 1142 (2006) סעיף 6.1.2.

6. הליקויים במעקים מהווים פגם בטיחותי חמור. יש לתקן או להחליף מעקה אופקי ומשופע בכל חדרי מדרגות.

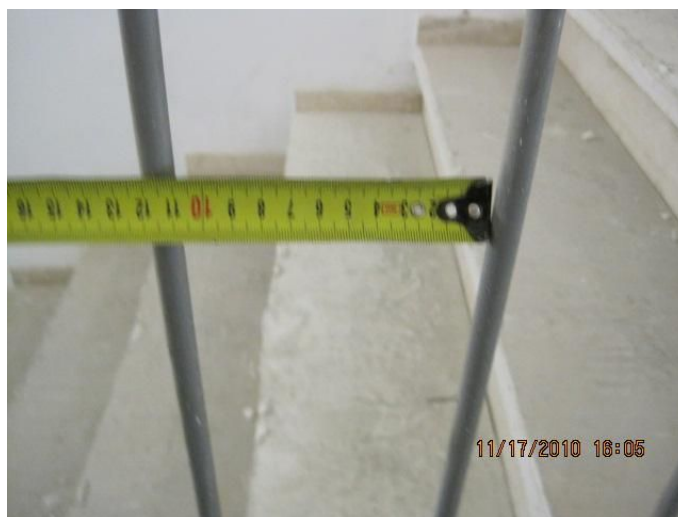
4. במעקה אופקי ומשופע בכל חדרי מדרגות קיימים מרווחים בין רכיבי המעקה של 10.5-12 ס"מ במקום מרווח:
המקסימאלי של 10 ס"מ כנדרש בת"י 1142 (2006) סעיף 6.1.4.1, ציטוט

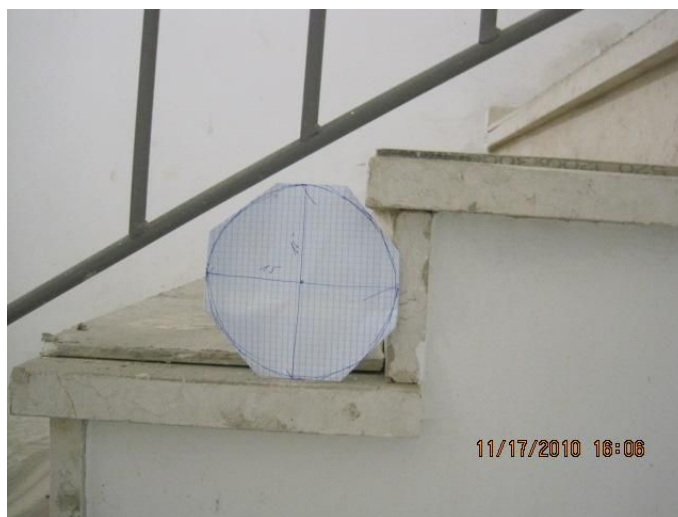
5. במעקה משופע בכל חדרי מדרגות קיים משולש בין און התחתון המשופע של המעקה ולבין רום ושלה המעקה בגודל 5. שכדור בקוטר גדול מ-15 ס"מ יחול לעבור דרך המעקה בניגוד לנדרש בת"י 1142 סעיף 6.1.4, ציטוט

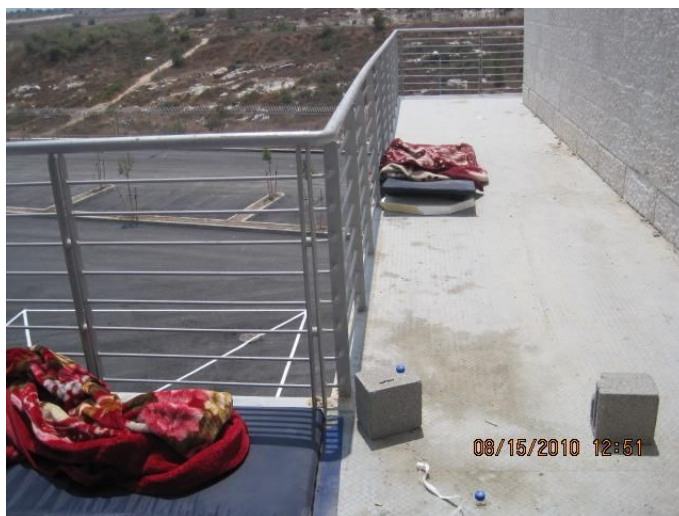
1. מעקה המתכתי במרפסת שמש של קומה +1 מאפשר טיפוס עליו עקב כך שקיים רכיב עם חלל שמידתה אופקית גדולה מ 4.5 מ"ט וגובהו גדולה מ 1.2 מ"ט שנמצאה בתחום בין 10 מ"ט עד 90 מ"ט מפני מפלס שממנו נמדד גובה מעקה בניגוד לנדרש , בת"י 1142 (2006) סעיף 6.1.2 . הדבר מהווה מפגע בטיחותי חמור. יש להחליף או לשנות קונסטרוקציה של המעקה.

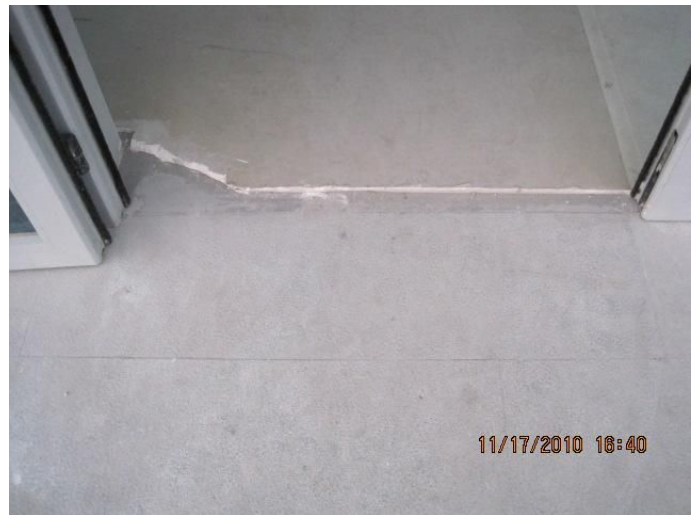
צורף 22 - דוגמה לפעם יציאה לא מוגבה

1. לא בוצע מעבר מדורג במפתן דלתות יציאה למרפסות שמש בקומה +1, פודסטים מדרגות מילוט מתכתי, מגרעינים מערבי ומזרחי, למדרגות חוץ בחלק דרום- מערבי בקומת קרקע שהיינו מעבר בין אזור המוגדר כ "רטוב" לבין אזור המוגדר "יבש" למניעת מעבר מים ולכלוך מאזור "הרטוב" לאזור "היבש".
ביצוע מערכת איטום עם הגורת בטון מפרידה נדרש ע"פי תקנות לתכנון והבניה (בקשה להיתר ואגרות) התש"ל 1970 סעיף 5.33, ציטוט:

: ביצוע מעבר מדורג נדרש גם בתוכניות האדריכל. לתיקון יש לבצע :
ביציאה מגרעינים החוצה יש לפרק משטחים מרוצפים של מדרגות חוץ ולבצע שנית במפלס הנדרש -

במפתן דלת יציאה מחלק דרום – מערבי החוצה יש לבצע חגורת בטון מפרידה עם שכבת האיטום -

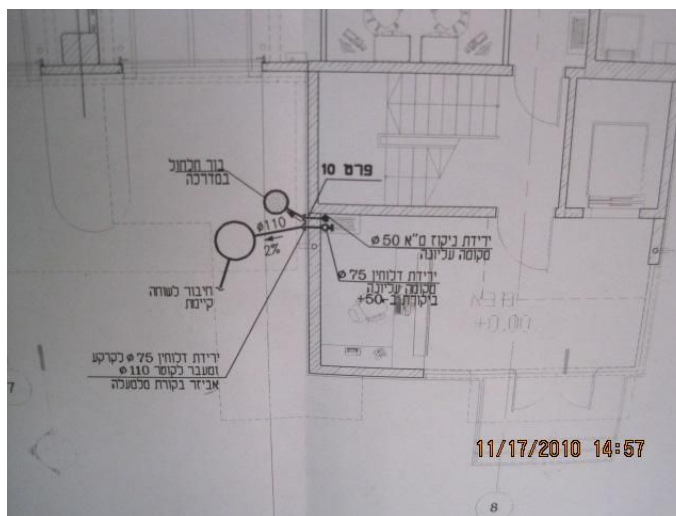
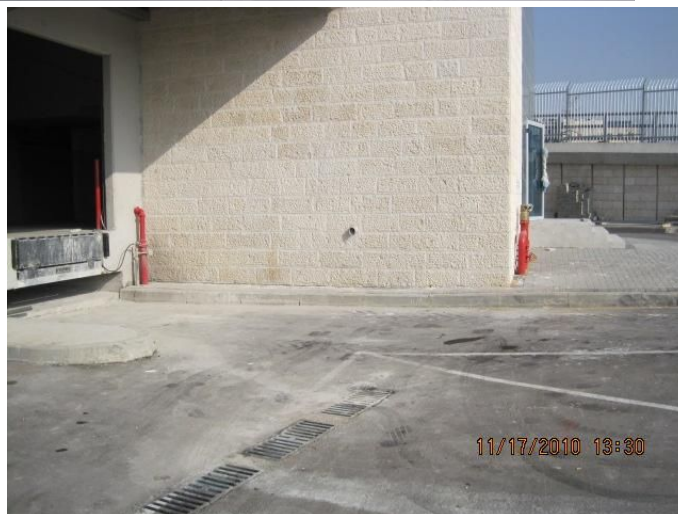
4. בניגוד למצוין בתוכנית אינסטלציה שהוצגו בפני בעת ביקורי, לא בוצע בור חלחול באזור מוצאי ניקוז מי גשם בחלק מזרחי של הבניין באזור הפריקה, בסמוך לגרעין המזרחי. יש לקבל אישור ממתכנן המבנה.

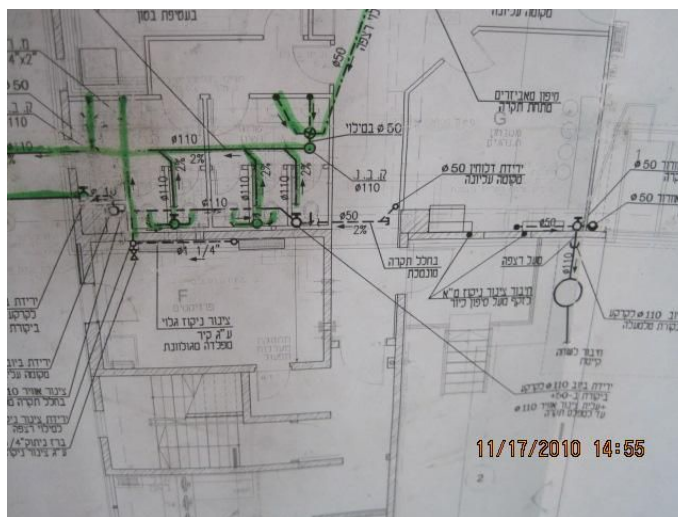
5. בניגוד למצוין בתוכנית אינסטלציה שהוצגו בפני בעת ביקורי, לא בוצעו צנרת אורור של מערכת שפכים מחדרי שירותים בקומת קרקע עד למעל גג המבנה. יש לבצע כנדרש.
